## IL CORSO DI RESTAURO DELLE FACCIATE DIPINTE STORICHE AL CASTELLO SAVOIA-CARIGNANO DI CASELLE TORINESE

**CORSO DI RESTAURO DELLE FACCIATE DIPINTE STORICHE  
AL CASTELLO SAVOIA-CARIGNANO DI CASELLE TORINESE  
GENNAIO-APRILE 1998  
CON IL PATROCINIO DELLA CITTÀ DI CASELLE TORINESE**

## **IL CORSO DI RESTAURO DELLE FACCIATE DIPINTE STORICHE AL CASTELLO SAVOIA-CARIGNANO DI CASELLE TORINESE**

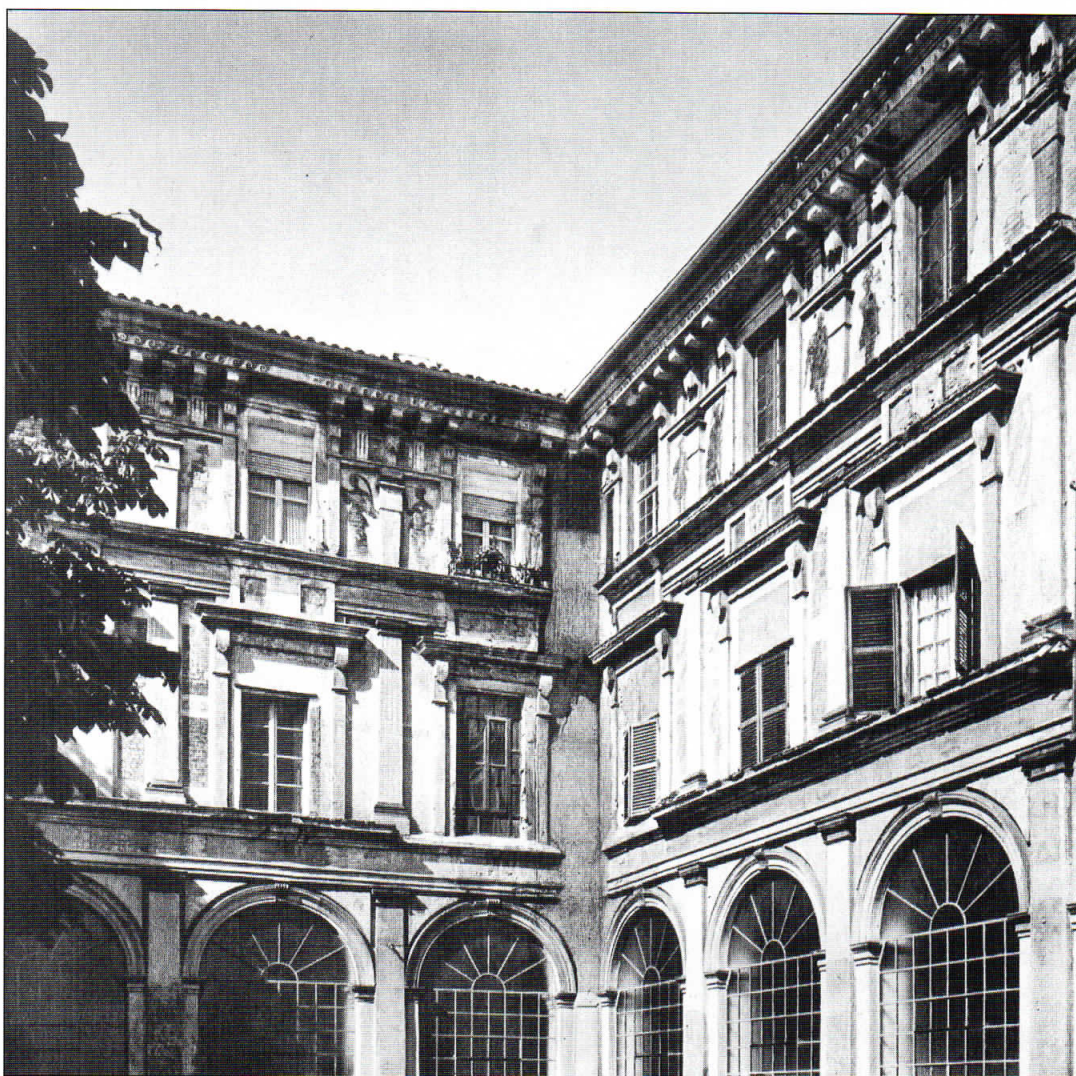
7. Foto d'epoca delle facciate del Castello, pubblicata dal Cavallari-Murat  
(I cessi a sbalzo della parte angolare sono stati rimossi con un abile ritocco fotografico)

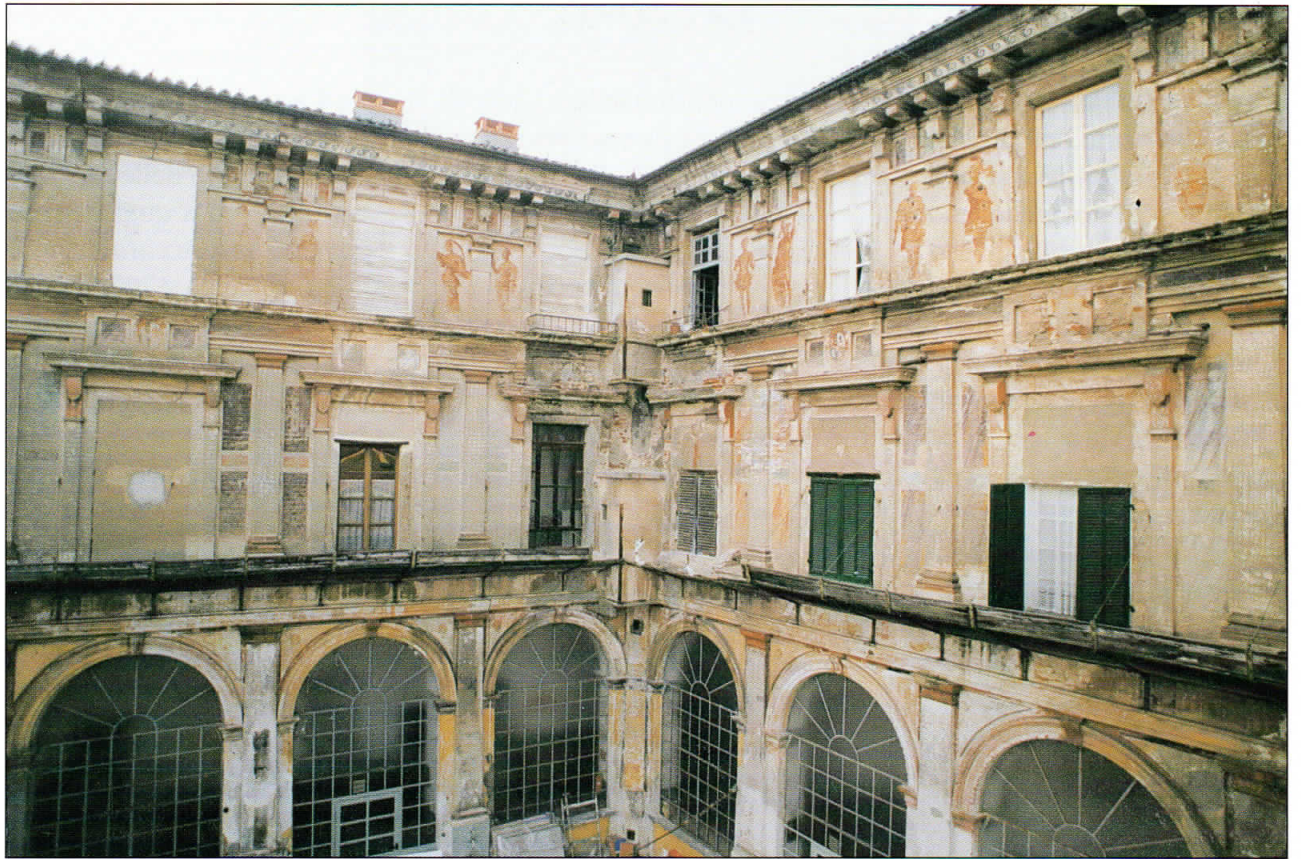
8

8. Stato delle facciate nel 1988.

Lo stato di conservazione delle facciate del Castello appare a prima vista disastroso. Due cessi esterni, portati a sbalzo da mensole di pietra e realizzati presumibilmente verso gli inizi di questo secolo mortificano assurdamente il delicato punto di raccordo angolare tra le due facciate. Una lesione strutturale percorre l'intera facciata, dal basamento al cornicione, in corrispondenza della prima campata nel punto in cui la facciata est si piega ad angolo retto sul fianco, lasciato a mattoni a vista salvo il cornicione con il suo intero apparato decorativo. Questa lesione ha probabilmente provocato la chiusura delle finestre della stessa campata, al primo e secondo piano. In diverse parti delle cornici dei marcapiani, delle finestre e degli stessi cornicioni l'intonaco è caduto, lasciando in vista la sottostante struttura e le grappe d'ancoraggio in ferro. Tutto il piano terreno, un tempo porticato e ora chiuso da una banale vetrata metallica, è stato assalito dall'umidità ascendente, tipica di Caselle, che ha causato la caduta dell'intonaco originario e di quello rifatto in epoca recente quasi fino all'imposta degli archi. Al primo e al secondo piano, la decorazione originaria si è conservata nelle parti riparate dalle cornici e dai cornicioni, dilavandosi nelle parti restanti. Nel basamento, le decorazioni del fregio e dei fondi tra gli archivolti si sono conservate ma sono state sepolte dal colore giallastro di una recente ritinteggiatura, mentre sono sparite, con gli stessi intonaci, quelle attaccate dall'umidità ascendente. La decorazione originaria era costituita da finti marmi e da figure femminili nella facciata est e maschili in quella sud, poste in finte nicchie nella parte alta delle facciate (alcune delle quali riportano fori causati da proiettili), oltre che dalle figure inserite nelle metope alternate ai finti triglifi del fregio del marcapiano del piano terreno e dal motivo a canicorrente del cornicione. Dei serramenti originali non rimane alcuna traccia, salvo una finestra al secondo piano, e le parti superiori di numerose finestre sono state murate.

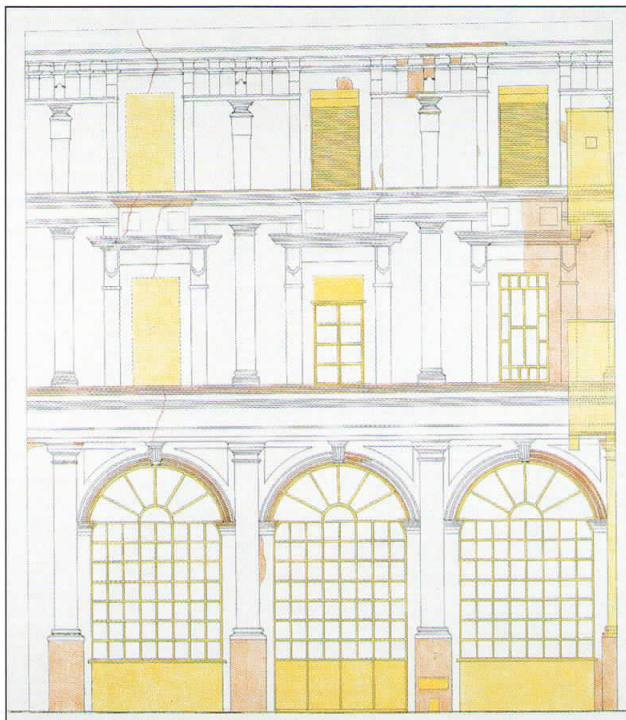
9a-9b. Diagramma dello stato di conservazione delle murature e degli intonaci delle facciate.  
 (Il giallo rappresenta le superfetazioni da eliminare. Il rosso individua le lesioni da riparare e le lacune da integrare).

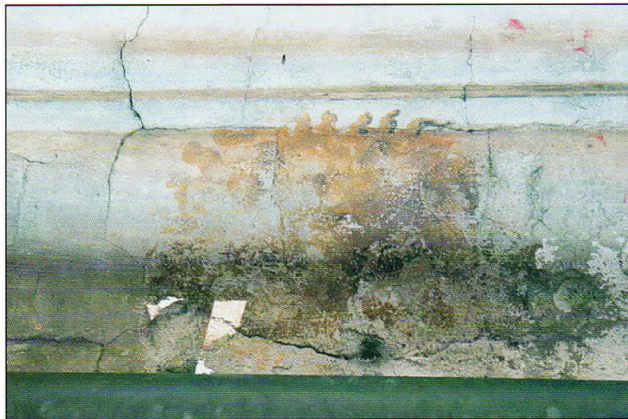
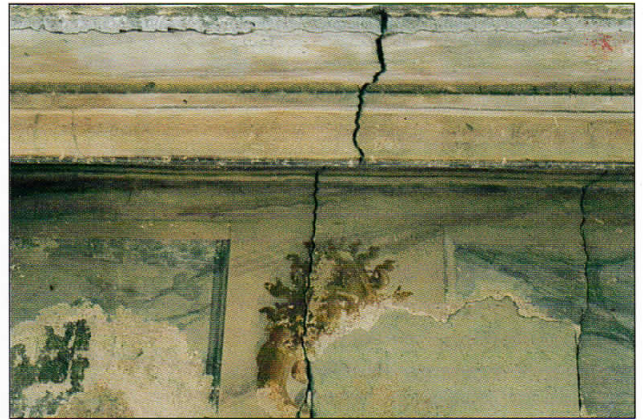
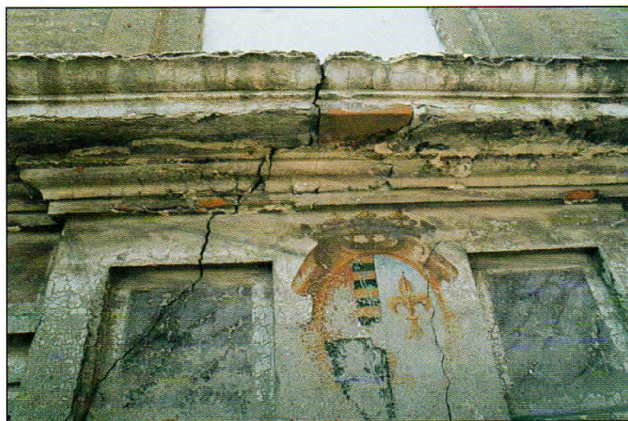
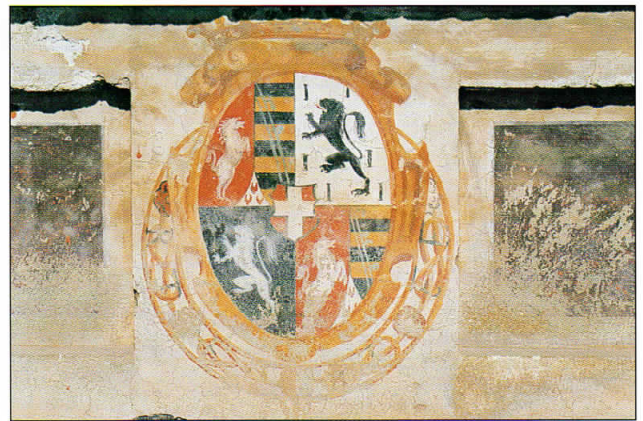
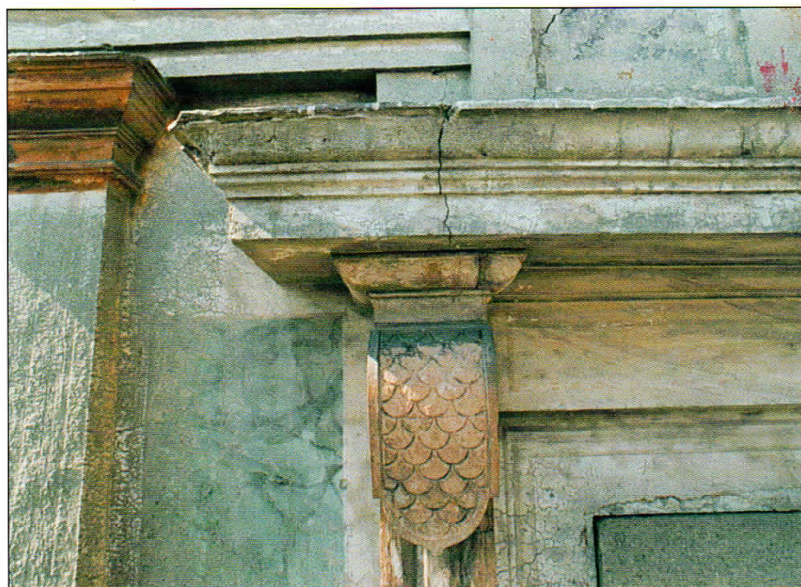
11-20. Alcuni dei particolari più significativi delle facciate fotografati dal ponteggio fisso e dalla piattaforma mobile.

Malgrado tutto, da una osservazione attenta delle murature, la staticità delle facciate non sembra compromessa e gli stessi intonaci, ben riparati dalle cornici e dai cornicioni fortemente aggettanti, risultano in larga parte recuperabili (salvo le lacune causate da eventi traumatici o fisiologici riportate nei quadri diagnostici allegati), grazie anche al fatto che la copertura, restaurata di recente, ha almeno impedito l'aggravarsi del degrado che del resto appariva già in stato avanzato nelle stesse foto d'epoca.

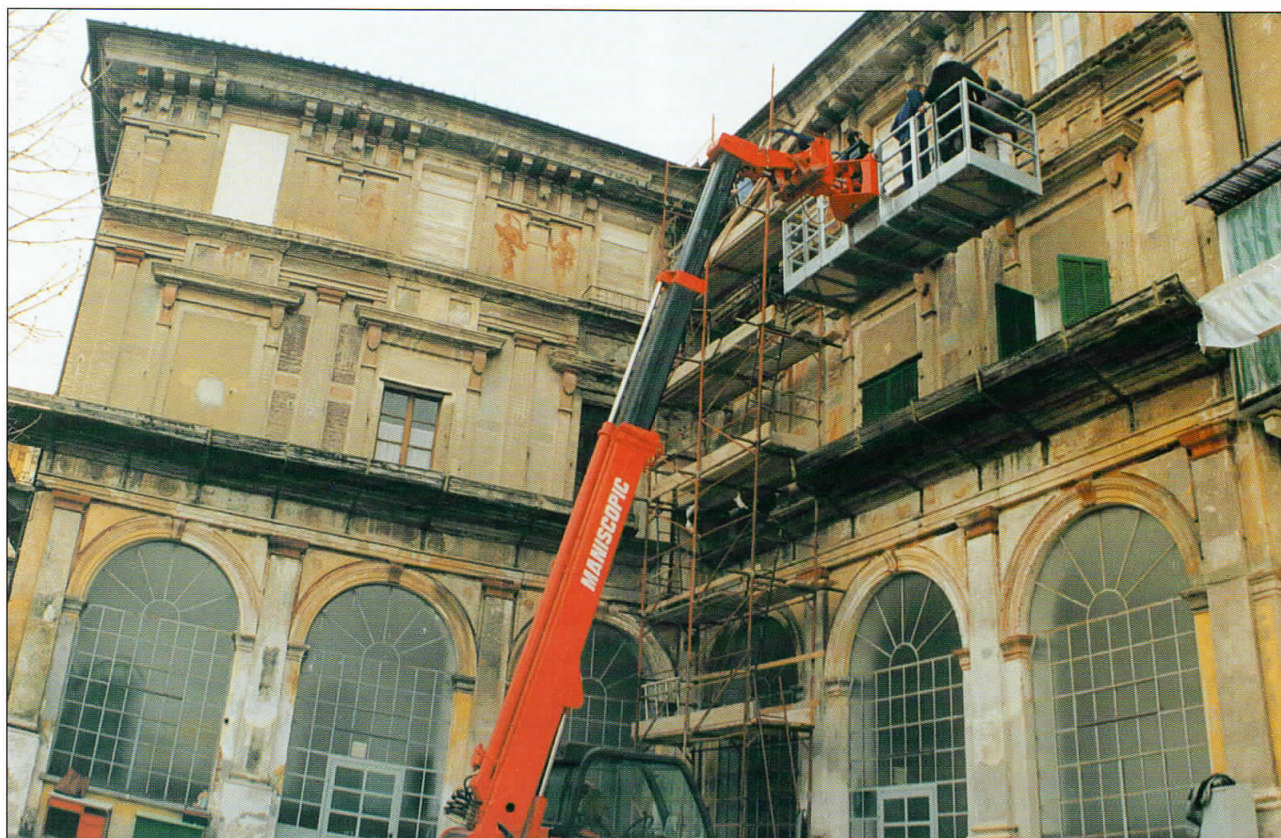
23. Ponteggio fisso per il rilievo della campata-tipo e piattaforma mobile per il monitoraggio delle altre parti di facciata.

Come si è detto, per poter affrontare efficacemente le problematiche diagnostiche e di restauro delle facciate e per poter riprodurre in laboratorio gli intonaci e le particolari decorazioni a fresco che li ricoprivano, veniva montato un ponteggio fisso in corrispondenza di una campata-tipo, posta all'angolo fra le due facciate, mentre, per rilevare e fotografare i particolari meglio conservati oppure diversi rispetto alla campata-tipo, si poteva fare ricorso ad una piattaforma mobile capace di portare 5-6 persone.

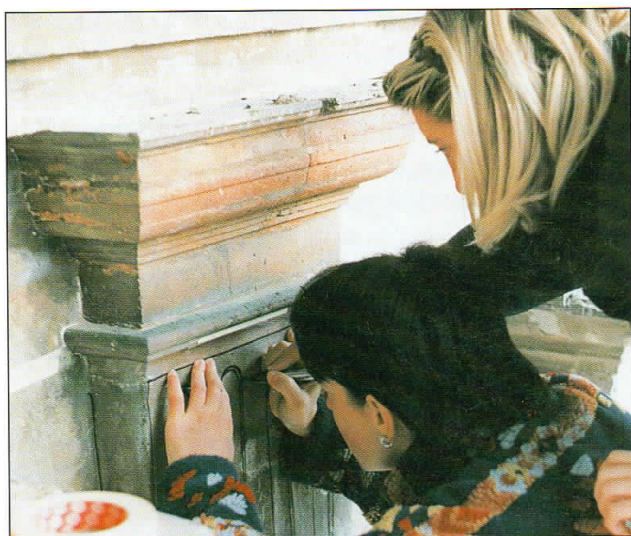
24

24. Rilievo, su fogli trasparenti, delle scanalature delle lesene, dipinte in trompe-l'oeil.

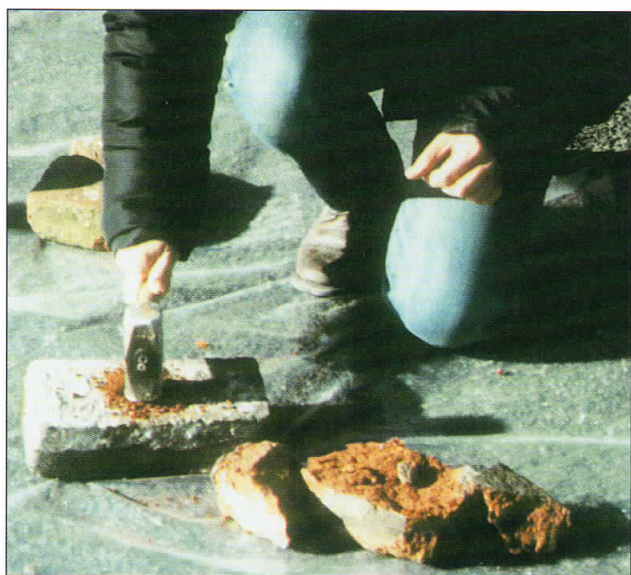
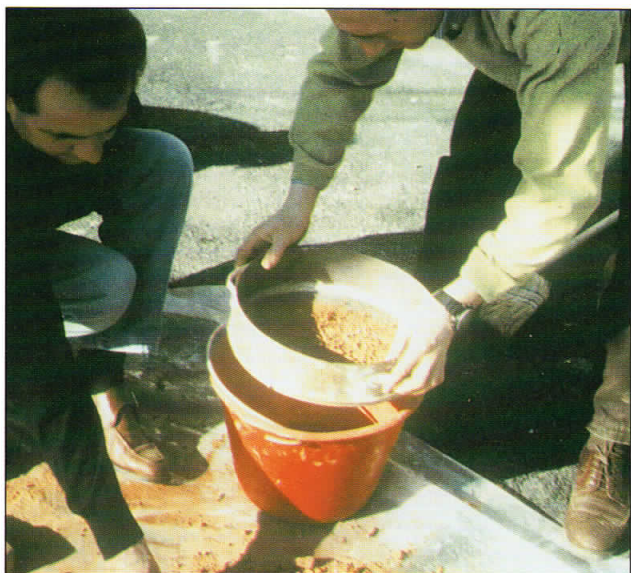
27-28. Preparazione del cocciopesto in laboratorio.

Sperimentata la fabbricazione del grassello di calce, si passava alla preparazione degli aggregati utilizzati tradizionalmente per gli intonaci ed alla confezione manuale di alcuni di essi, per meglio comprenderne la composizione e la funzione. Questa fase consisteva nel pestare con apposite mazze dei coppi e delle lastre di marmo bianco di Carrara, con cui si potevano ottenere il “cocciopesto” e la “polvere di marmo”, gli aggregati “idraulicizzanti” più comuni utilizzati nelle facciate storiche piemontesi e in particolare in quelle barocche del Castello. In seguito, i partecipanti effettuavano la confezione di numerosi saggi di intonaci con la calce e gli aggregati da essi stessi preparati, in base a ricette desunte dalla manualistica d’epoca, per familiarizzare con i materiali e impraticarsi con gli strumenti relativi alla loro applicazione.

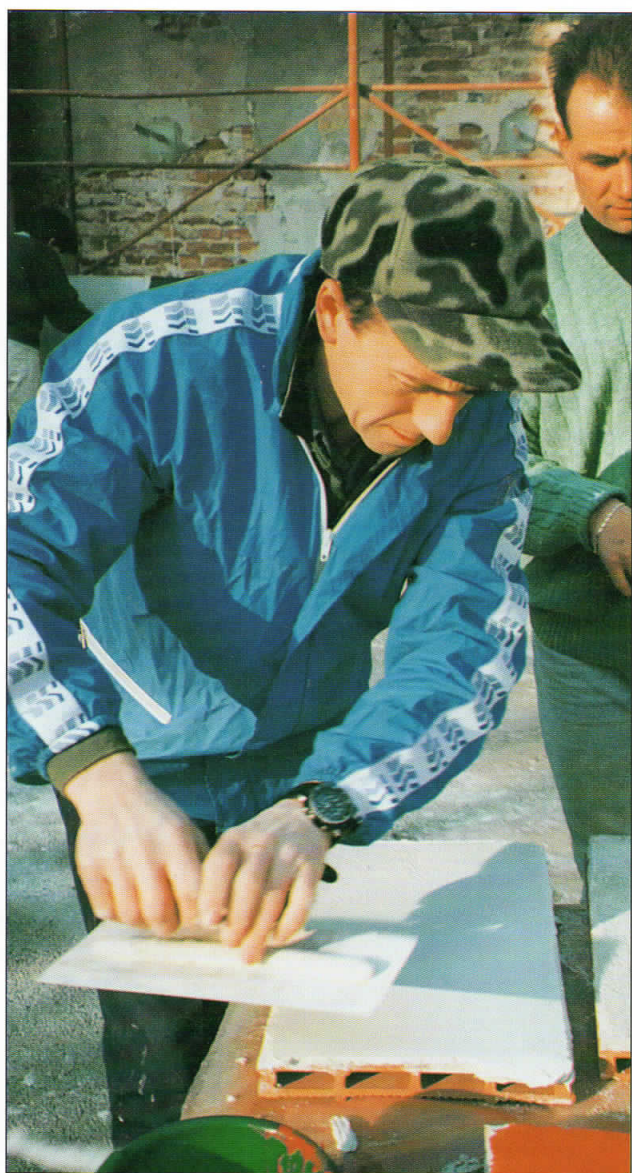
29

29. Stesura, su tavole di cotto, di campione di intonaco a stucco con calce e polvere di marmo.

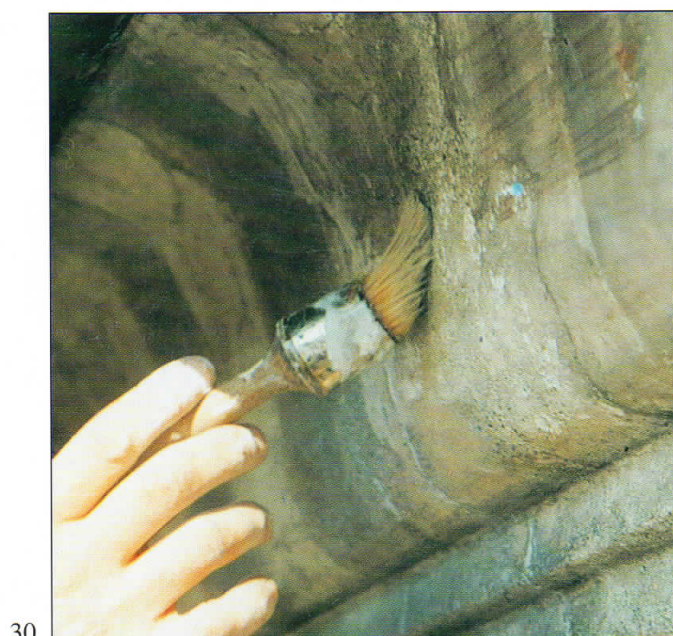
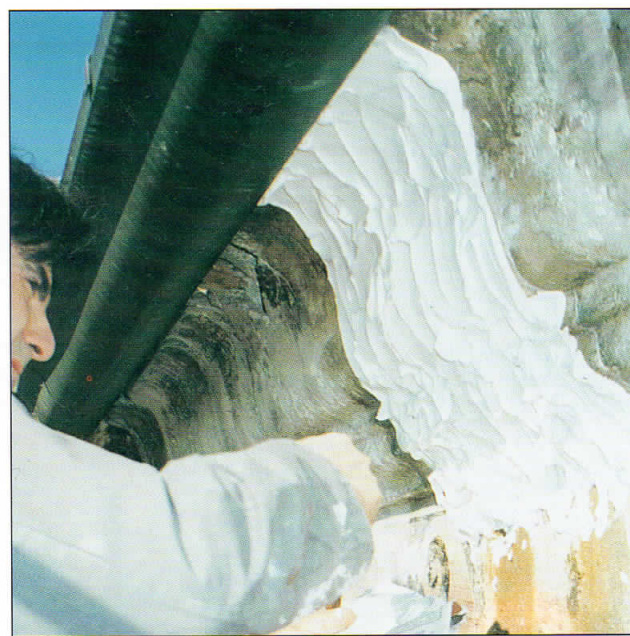
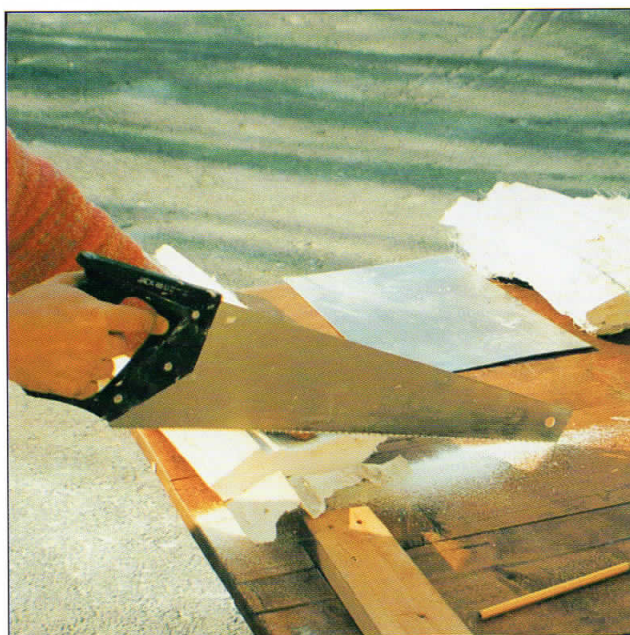
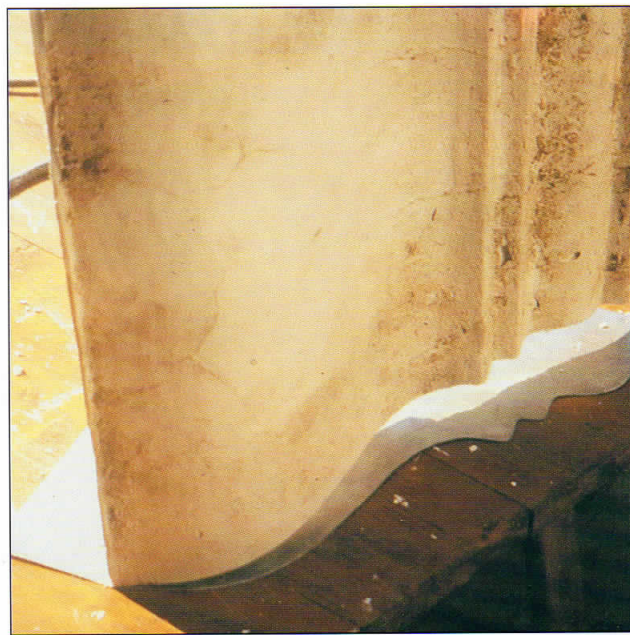
30-31. Rilievo delle cornici col sistema del calco in scagliola, dopo averle isolate con acqua e sapone.  
32-33. Sezione del calco e riproduzione del profilo della cornice nella dima in acciaio da inserire nel telaio in legno.

Le cornici delle facciate, molte delle quali necessitavano di essere restaurate a causa del distacco dell'intonaco, rappresentavano un altro dei temi di ricerca del corso. Dopo averle accuratamente rilevate in sito con la tecnica descritta precedentemente, i partecipanti particolarmente interessati al tema provvedevano a costruire la "dima" tradizionale, con cui tirare le singole cornici. Dopo aver asportato il calco di scagliola dalle varie cornici, una volta indurito, questo veniva portato in laboratorio per essere poi sezionato trasversalmente con un seghetto, in modo di poterne rilevare il profilo, riproducendolo poi su una dima costituita da una lamiera in acciaio che veniva successivamente inserita in un apposito telaio in legno, come si può vedere dalle foto allegate.

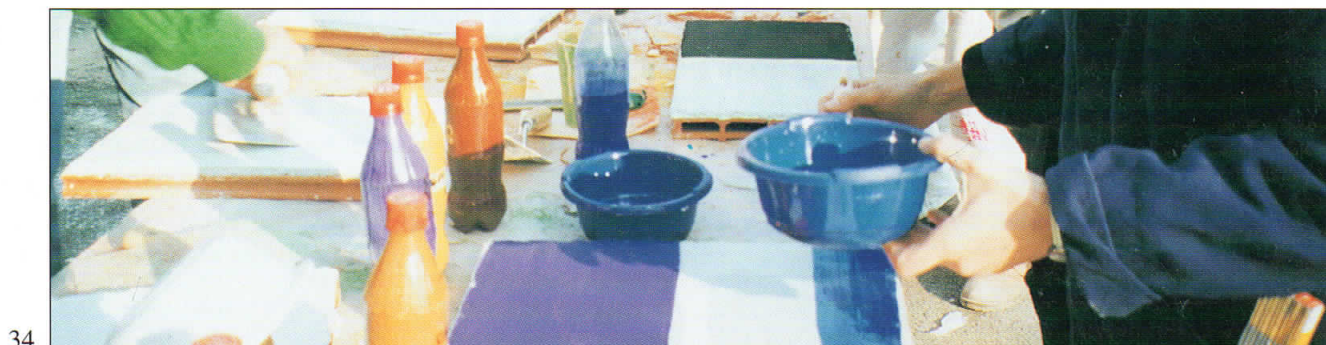
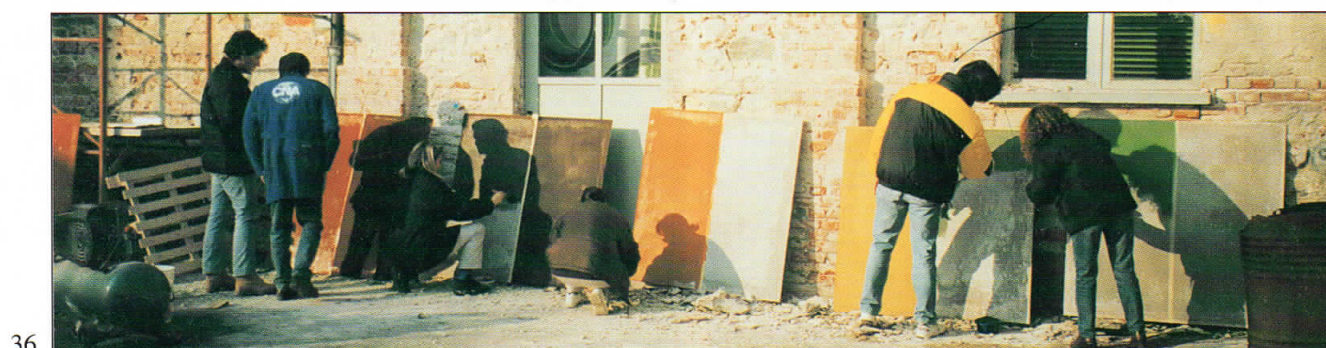
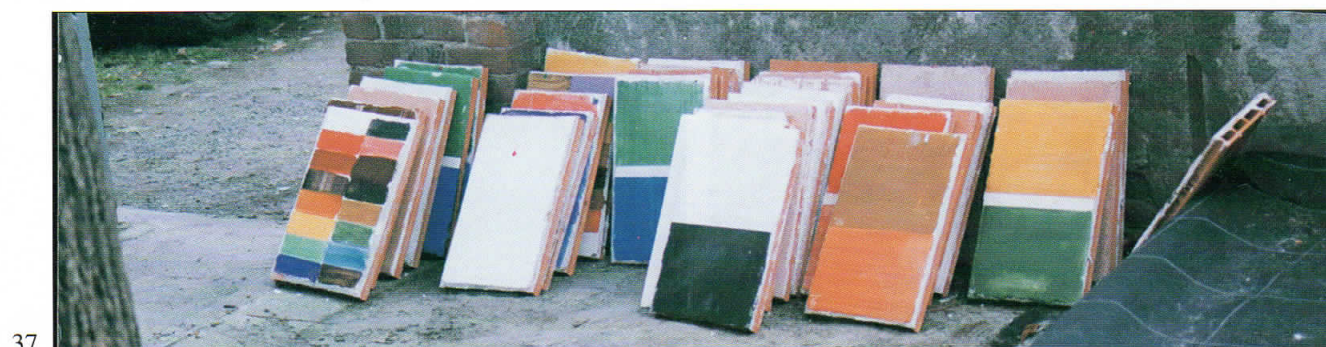
34-37. Preparazione delle tinte della tavolozza dei colori delle facciate del Castello, in base ai campioni d’intonaco, e loro riproduzione a calce a secco su pannelli e a fresco su tavelle in cotto.

Dopo aver sperimentato la preparazione e la stesura degli intonaci tradizionali, si passava a preparare il “latte di calce”, il materiale-base per la realizzazione delle tinte originarie, stemperando il grassello con l’acqua. Per riprodurre i colori rilevati, si procedeva quindi a stemperare nell’acqua le terre coloranti e altri pigmenti compatibili con la calce. Dosando opportunamente i vari pigmenti con il latte di calce, venivano quindi confezionati i colori della ricca “tavolozza” delle facciate del Castello, trascrivendone accuratamente le ricette. Tali colori venivano poi applicati “a secco”, “a fresco” e “a tempera” su pannelli. Come per gli intonaci, anche le coloriture a calce, realizzate metodicamente nel cortile-laboratorio, sulla base di ricette desunte dalla manualistica storica, hanno consentito ai partecipanti di familiarizzare con i materiali di base per le coloriture e di impraticarsi con gli strumenti tradizionali impiegati per la coloritura delle facciate.

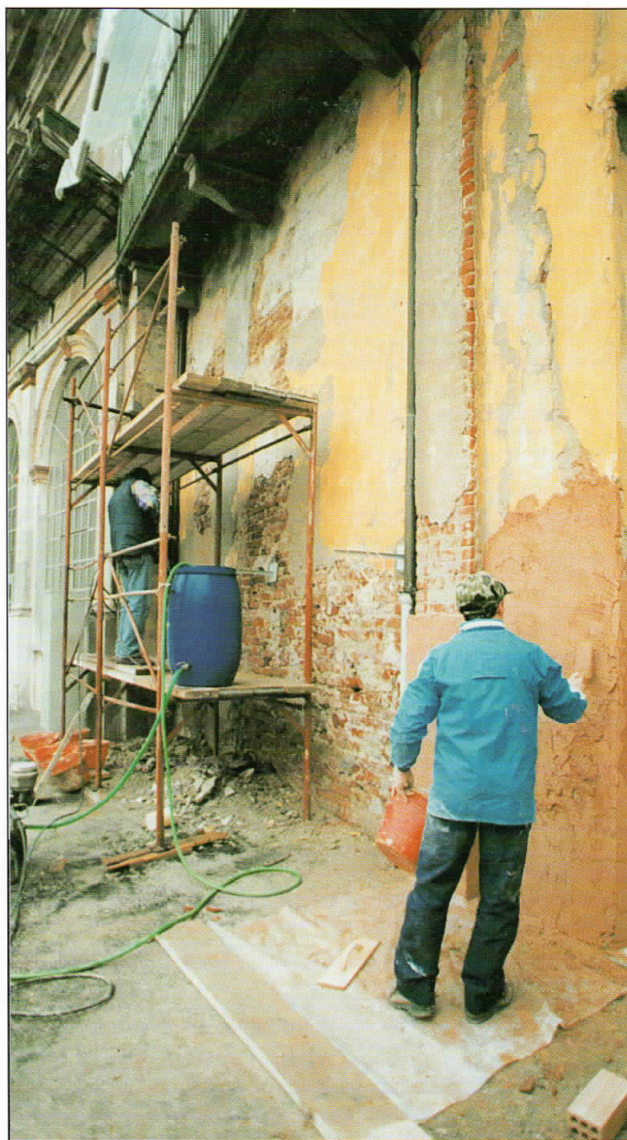
41-42. Preparazione della malta di calce e cocciopesto e applicazione della medesima nella parte inferiore del muro-campione, aggredita dall’umidità ascendente.

Per poter offrire ai partecipanti una sufficiente esperienza di intonacatura e tinteggiatura a calce su un supporto reale, veniva restaurato il muro degradato posto tra le facciate del Castello e quella dell’Asilo. Per rimediare al degrado della parte bassa del muro, particolarmente attaccata dall’umidità ascendente, questa veniva intonacata con malta di calce e cocciopesto e rifinita con stucco a base di calce e polvere di marmo, mentre la parte restante del muro veniva rappezzata puntualmente con intonaco a calce e polvere di marmo, in modo di uniformare l’intera superficie. Una volta restaurato l’intonaco, il muro veniva quindi tinteggiato col colore biancastro di fondo delle facciate del Castello, in modo di formare una zona di raccordo discreta tra il Castello stesso e la facciata dell’Asilo su cui sarebbe stata riprodotta la campata-tipo del Castello.

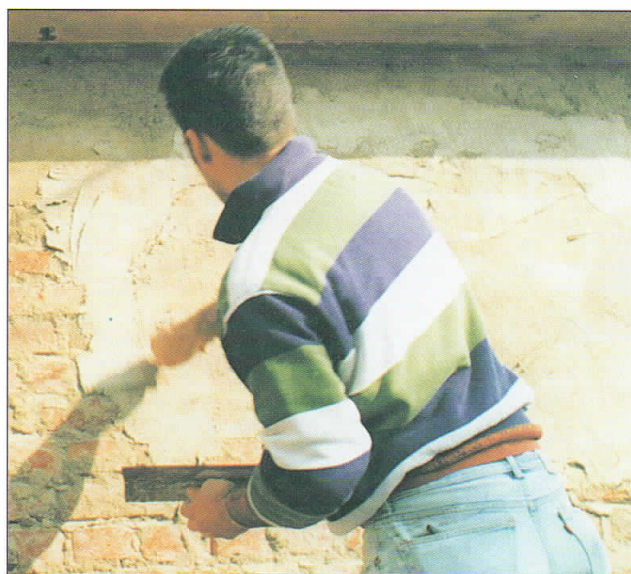
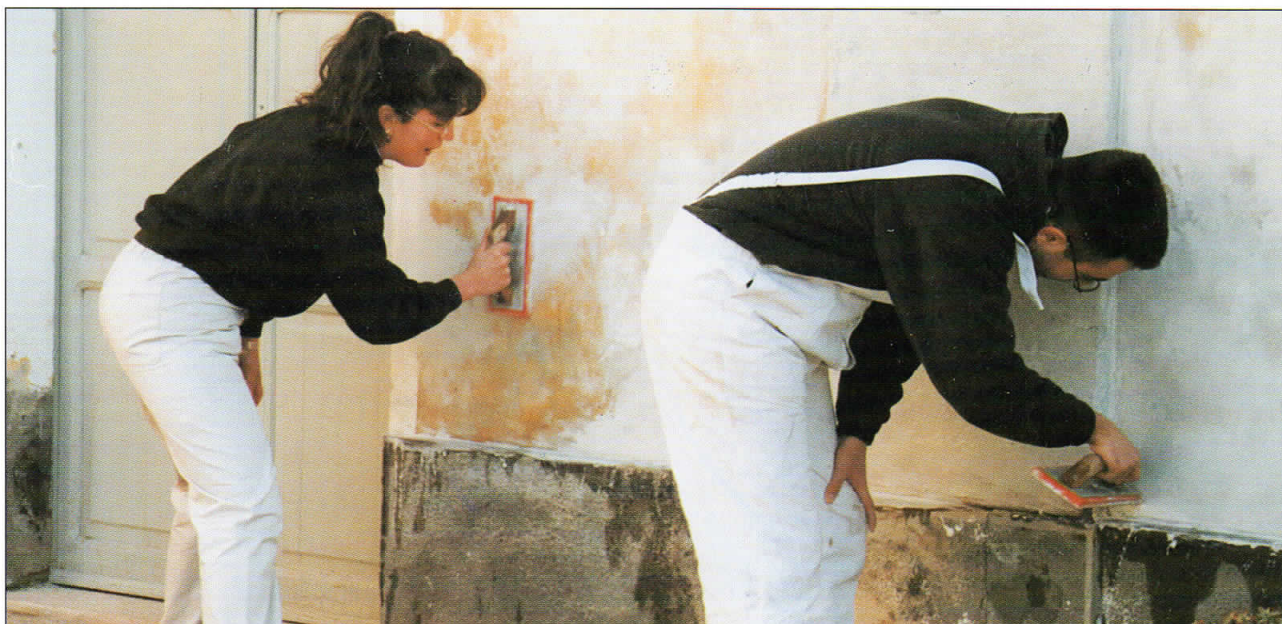
44-46. Idrolavaggio del muro-campione e rappezzi dell'intonaco a base di malta con calce e polvere di marmo.

Prima di passare alla riproduzione della campata-tipo del Castello, la superficie della facciata dell'Asilo veniva restaurata, demolendo lo zoccolo in cemento spruzzato di fattura recente e ricostituendolo con un intonaco a base di calce e cocchiopesto, con stabilitura a calce e polvere di marmo, mentre le parti restanti della muratura venivano rappezzate, nei punti in cui l'intonaco risultava difettoso o mancante, unicamente con malta di calce e polvere di marmo. Sul muro restaurato, veniva quindi stesa la tinta principale delle facciate del Castello e tracciata accuratamente l'intera decorazione della campata-tipo, scomposta nei vari pannelli preparati in precedenza dai partecipanti, come si può vedere dal disegno allegato, che mostra il quadro d'unione dei vari pannelli modulari.

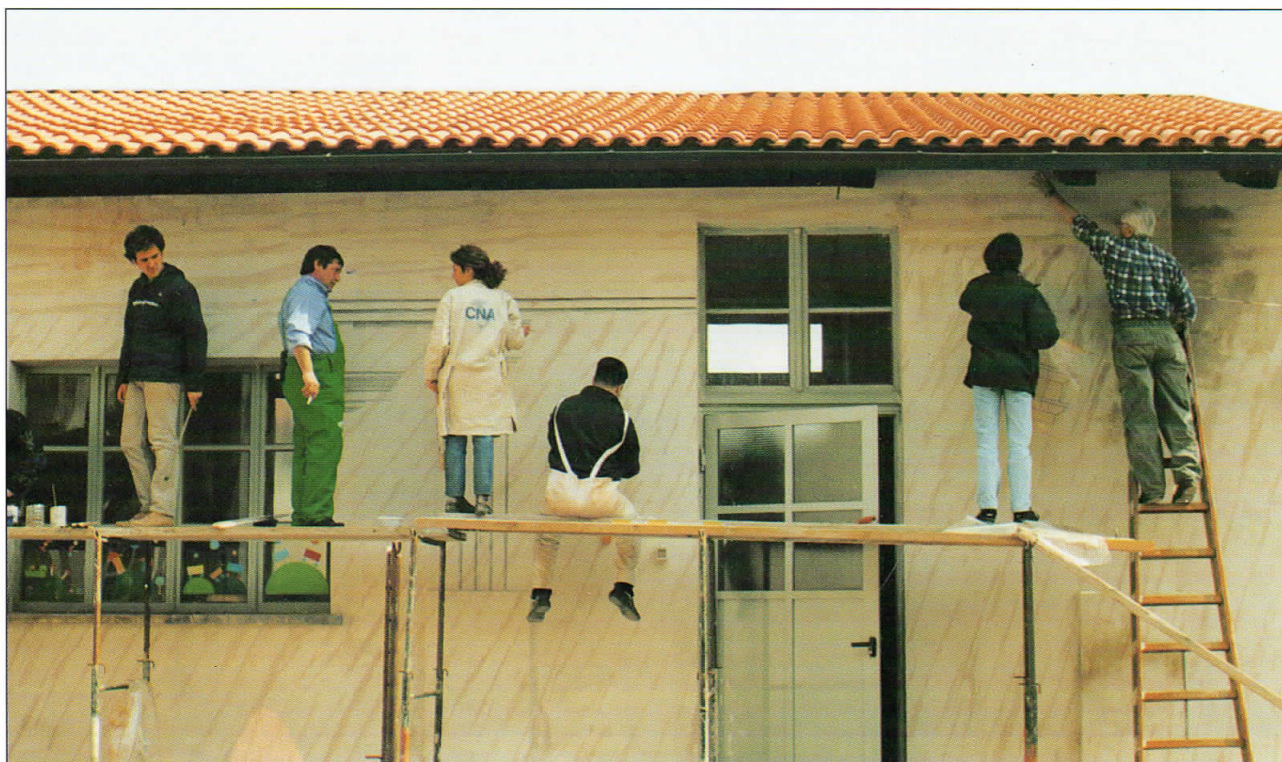
47

47. Inizio della decorazione della facciata dell'Asilo, messa a disposizione come muro-campione. (Per poter effettuare la ripresa fotografica, è stato provvisoriamente rimosso il riparo del ponteggio).

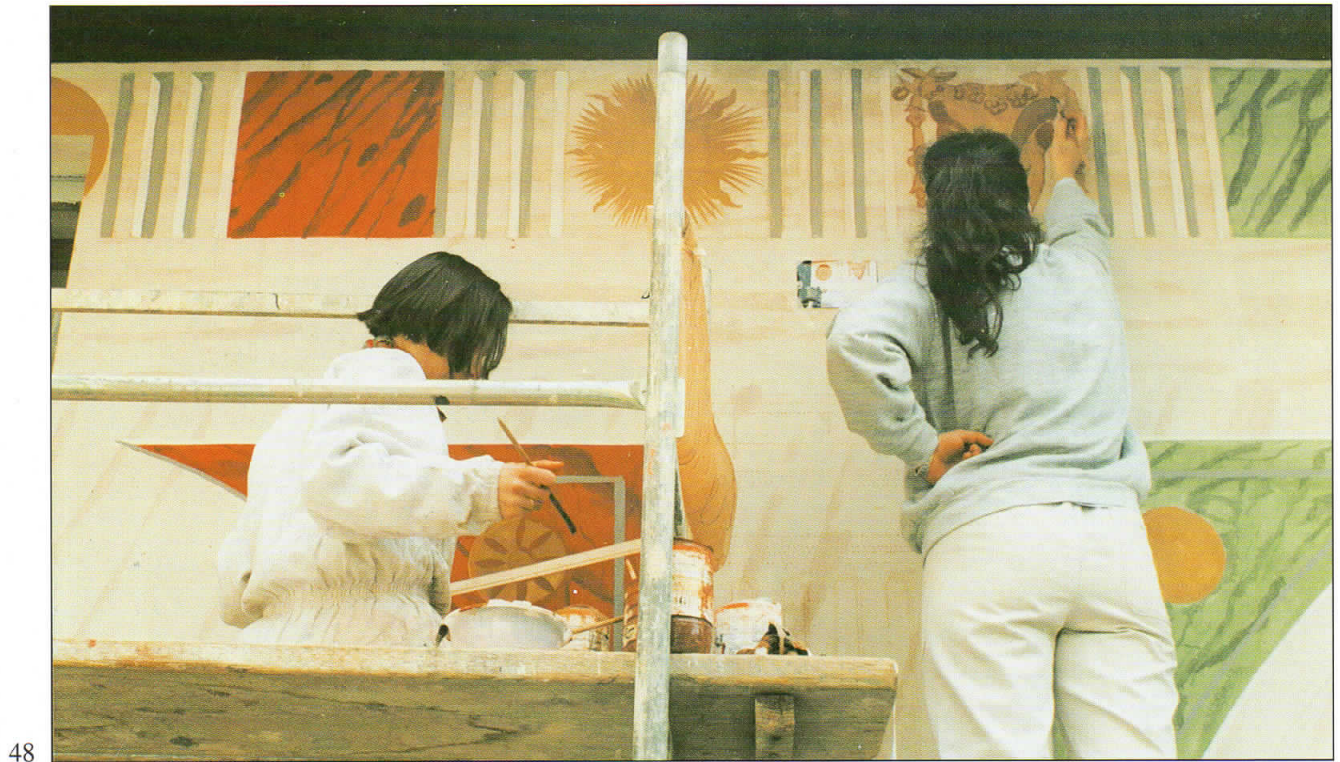
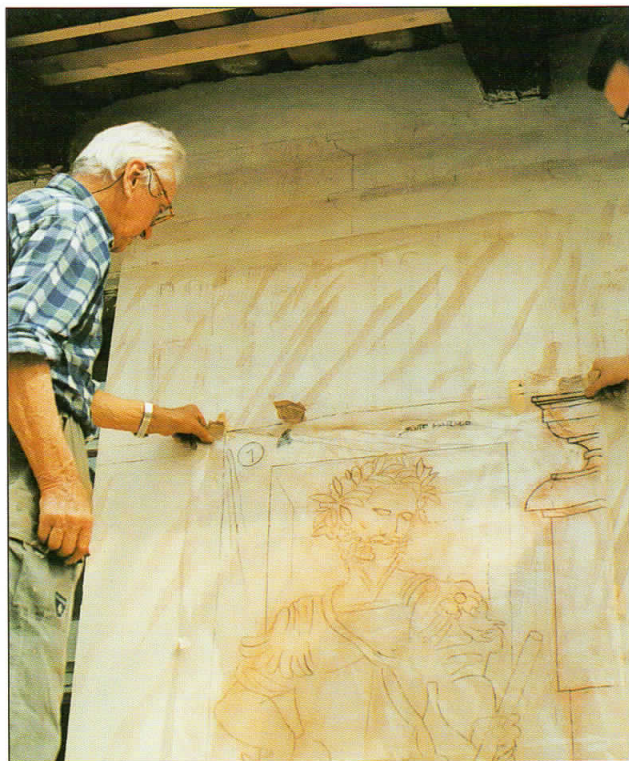
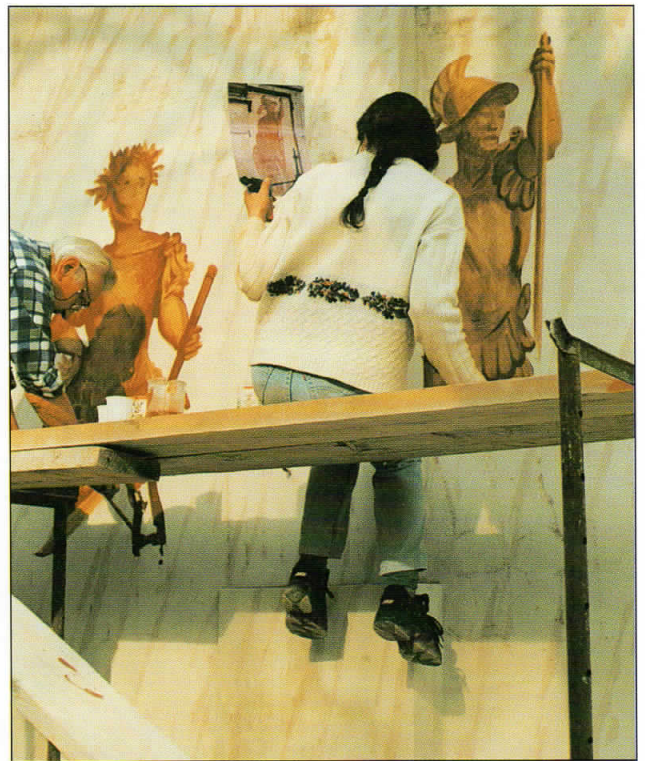
48-50. Particolari delle varie fasi della realizzazione del muro campione con la riproduzione dei decori della campata-tipo del Castello

Modulo dopo modulo, con la precisione di un *puzzle*, gli stessi autori dei pannelli, con l'assistenza degli artigiani istruttori, ribattevano sulla porzione di muro prevista dal progetto gli stessi spolveri che erano già serviti per la realizzazione delle decorazioni dipinte sui singoli pannelli modulari, realizzando la porzione di facciata di propria competenza con le tinte a calce già preparate in precedenza e sperimentate sui pannelli in laboratorio.

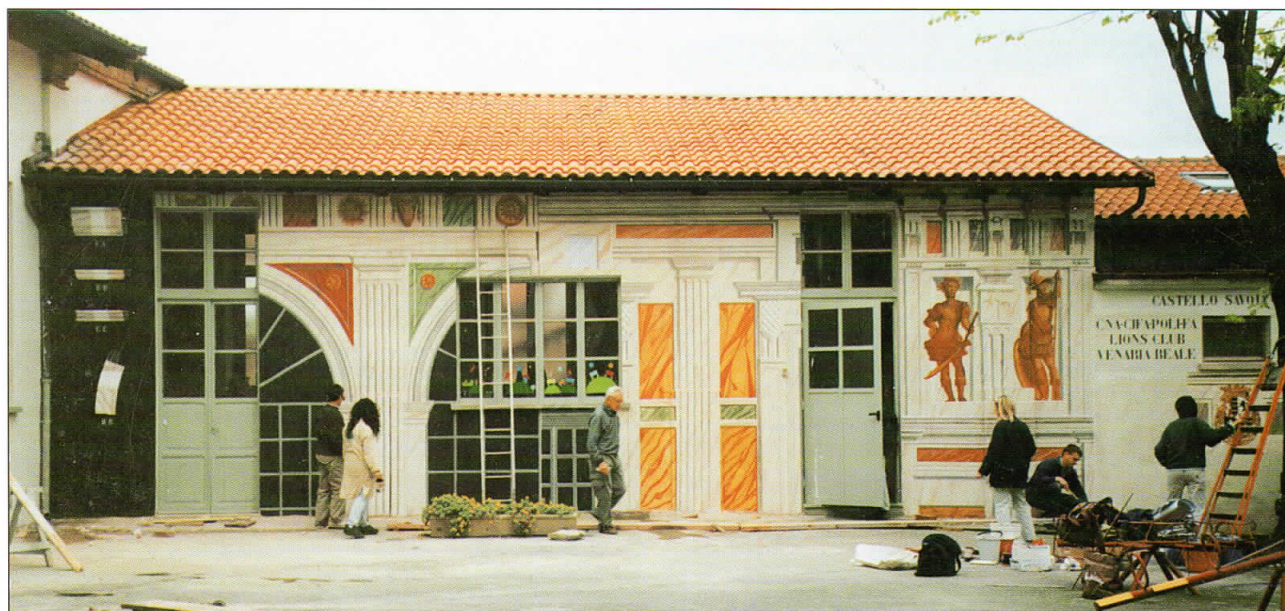
51

51. Vista del muro-campione una volta terminato.

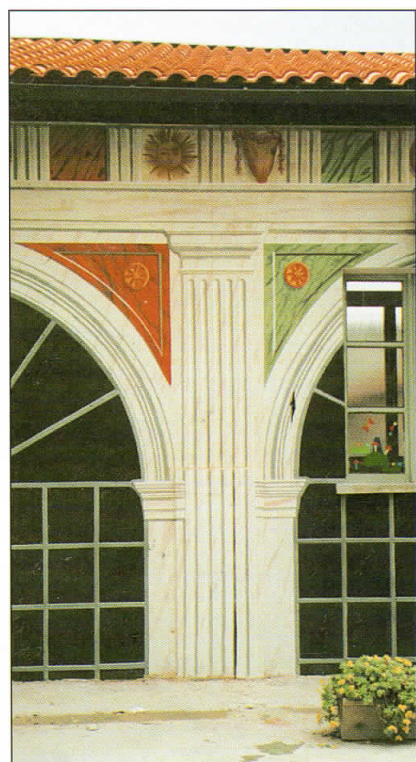
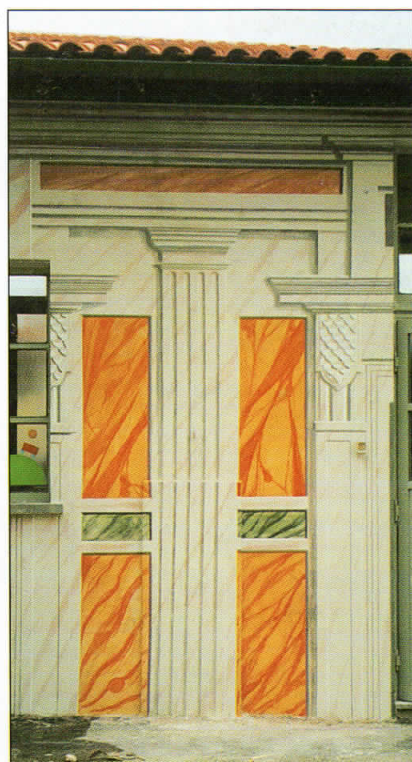
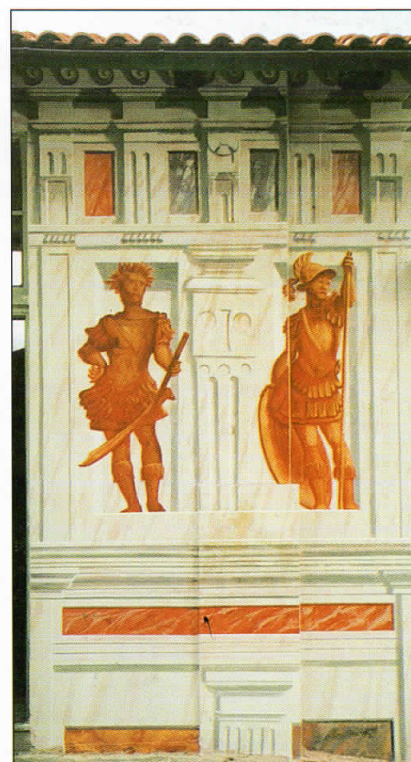
52-54. I tre piani della campata-tipo del Castello, riprodotti fedelmente in sequenza dal basamento al cornicione.

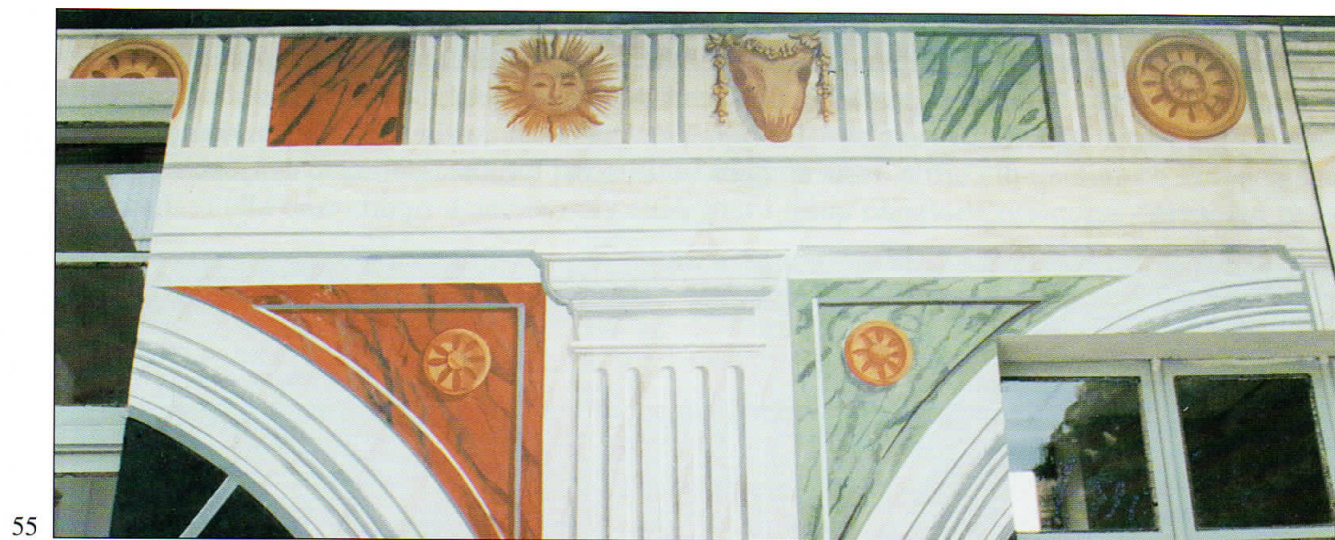
55-57. Particolari dei decori ai vari piani della campata-tipo del Castello riprodotta nel muro-campione.

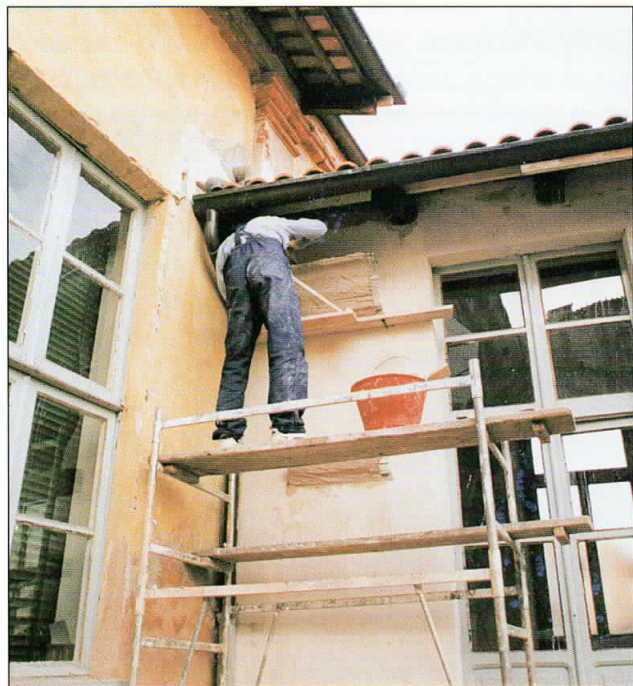
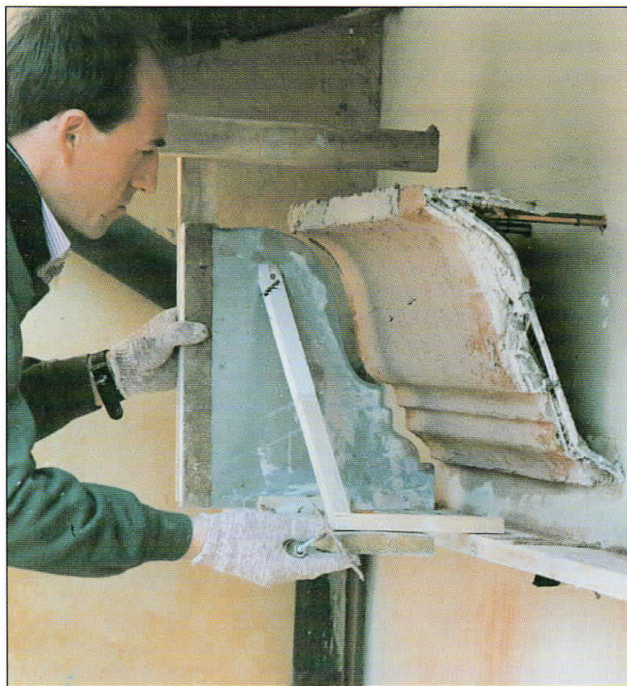
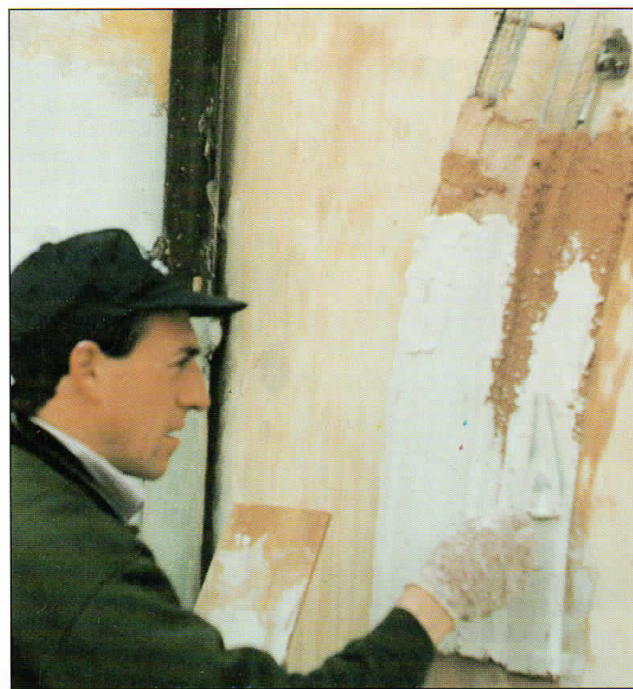
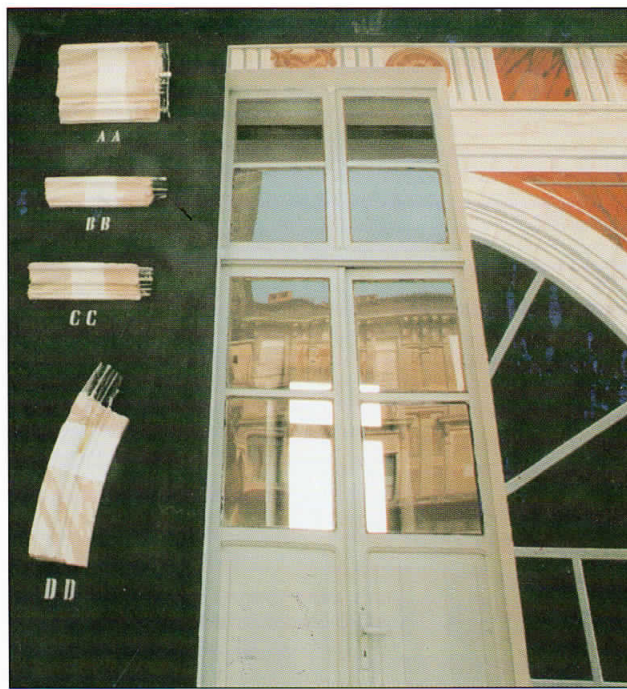
58-61. Realizzazione, sul muro campione, dei modelli tridimensionali delle principali cornici delle facciate del Castello, con il particolare dell'armatura metallica e della dima con cui sono state tirate le cornici.

La piccola parte di muro all'estremità sinistra della facciata della Scuola Materna veniva destinata all'esposizione delle principali cornici del Castello, ricostruite sotto forma di modelli tridimensionali. Per poter realizzare tali modelli, di ognuna delle quattro cornici veniva costruita una apposita armatura metallica formata da una lamiera striata impiegata normalmente nei cantieri edili per la realizzazione di intonaci. L'armatura veniva quindi rivestita con uno strato di malta di calce e cocchiopesto e successivamente rifinita con uno strato di intonaco a stucco a base di calce e polvere di marmo. Le cornici così rifinite venivano poi dipinte a fresco con la solita tinta a finto marmo biancastro con striature violacee chiare, come quelle riprodotte in trompe-l'oeil nelle vicine campate. Per mettere meglio in evidenza i modelli e per distinguere la funzione particolare di questa porzione di muro rispetto a quelle vicine, il fondo della facciata veniva dipinto con una coloritura a tempera nera.
