## IL CORSO DI RESTAURO DELLE FACCIATE DIPINTE STORICHE AL CASTELLO SAVOIA-CARIGNANO DI CASELLE TORINESE

**CORSO DI RESTAURO DELLE FACCIATE DIPINTE STORICHE  
AL CASTELLO SAVOIA-CARIGNANO DI CASELLE TORINESE  
GENNAIO-APRILE 1998  
CON IL PATROCINIO DELLA CITTÀ DI CASELLE TORINESE**

## **IL CORSO DI RESTAURO DELLE FACCIATE DIPINTE STORICHE AL CASTELLO SAVOIA-CARIGNANO DI CASELLE TORINESE**

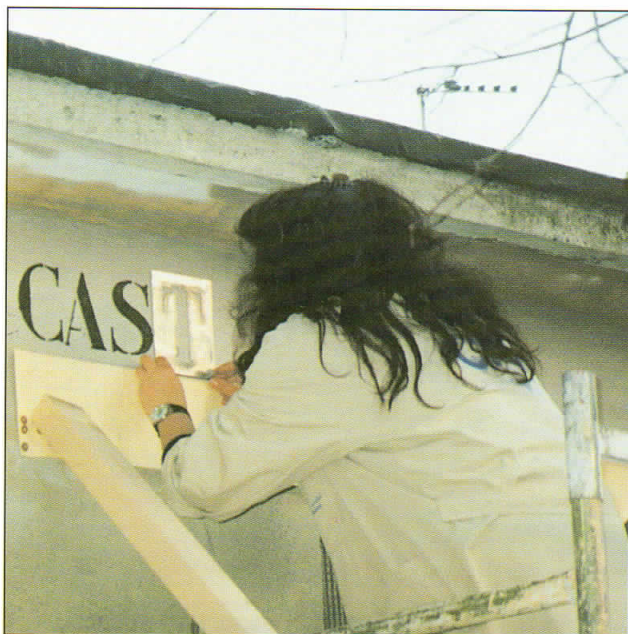
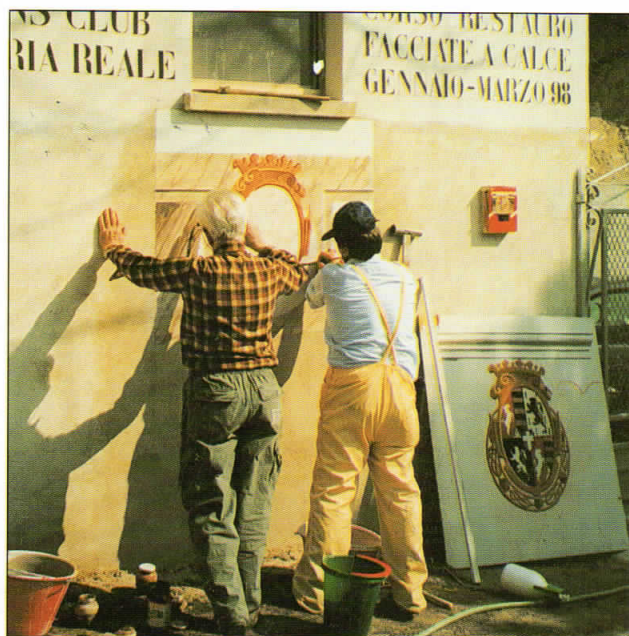
62-66. Realizzazione dell' "insegna" del corso, dalla formazione della scritta con stampini alla stesura dello strato d'intonaco su cui viene dipinto a fresco lo stemma già riprodotto su pannello.

Dato il cattivo stato in cui versava l'intonaco di questa parte di facciata, non coperta dal tetto sporgente della Scuola ma solamente dal bordo del tetto piano che la copriva, tale intonaco veniva integralmente rifatto e le scritte e lo stemma potevano così venire riprodotti a fresco, per meglio durare nel tempo e per poter effettuare un'esperienza di pittura con questa tecnica anche su un supporto murario vero, completando così l'esperienza pratica dei partecipanti.

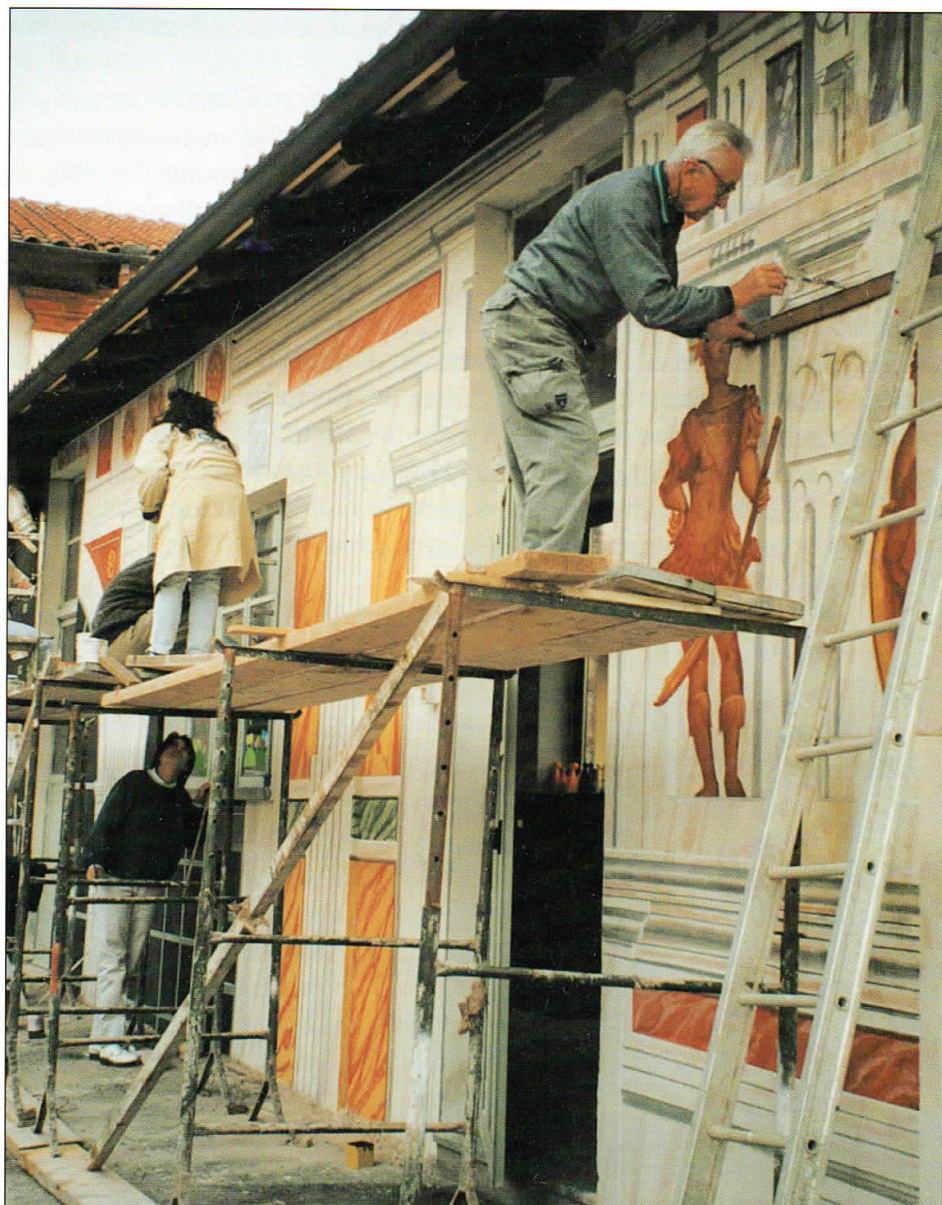
1. Particolare della facciata sud del Castello Savoia-Carignano di Caselle Torinese, tema di ricerca del corso.
2. Ricostruzione della campata-tipo delle facciate del Castello, rilevata nell'ambito del corso.
3. Riproduzione, sul muro-campione, della stessa campata scomposta orizzontalmente.
