LA FORMAZIONE TRAMITE I CANTIERI-SCUOLA:

L'ESPERIENZA DELLA RIQUALIFICAZIONE CON RISANAMENTO E RESTAURO DEL LOCALE EX ORATORIO PARROCCHIALE DI STUPINIGI, AD USO SPAZIO POLIVALENTE MUSEALE DI ARTE SACRA.

**PROGETTO DI
RISANAMENTO
E RESTAURO EX ORATORIO
PARROCCHIALE DI
STUPINIGI
AD USO SPAZIO MUSEALE
DI ARTE SACRA**

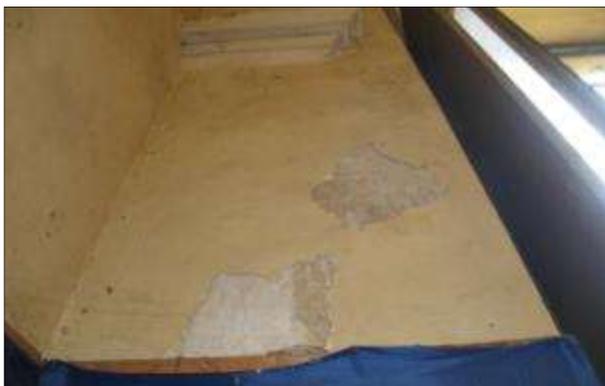
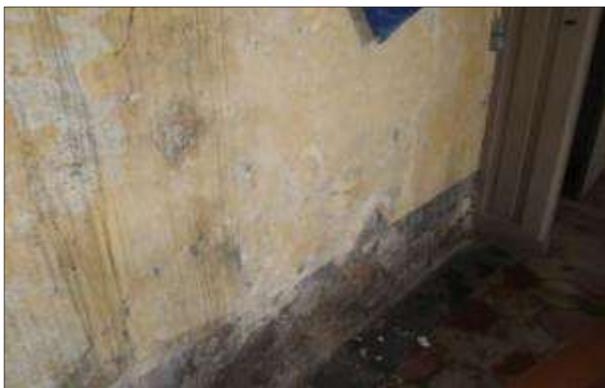
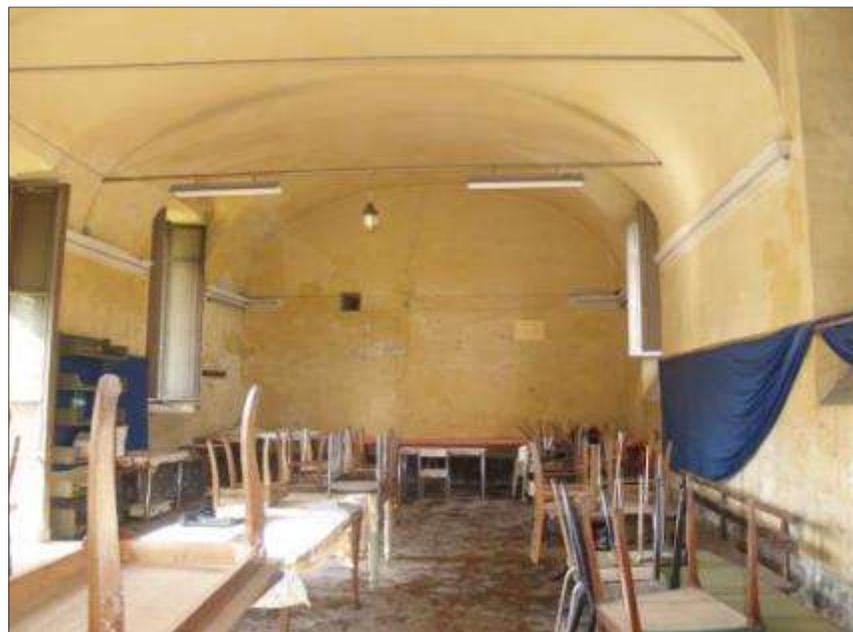
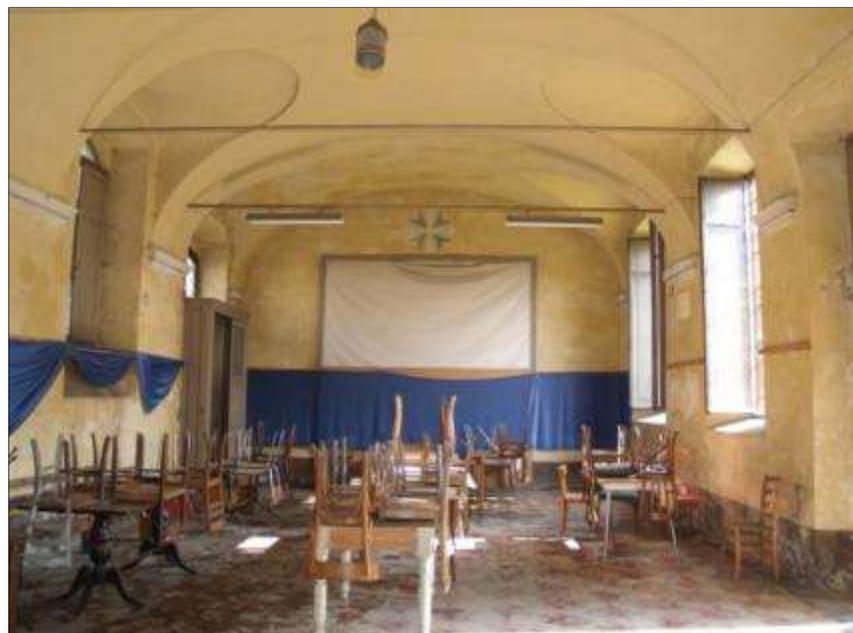
Interni sala

L'interno del locale presentava un degrado molto esteso, soprattutto nella parte inferiore delle pareti; le efflorescenze ed il distacco dell'intonaco indicavano la presenza di una eccessiva umidità.

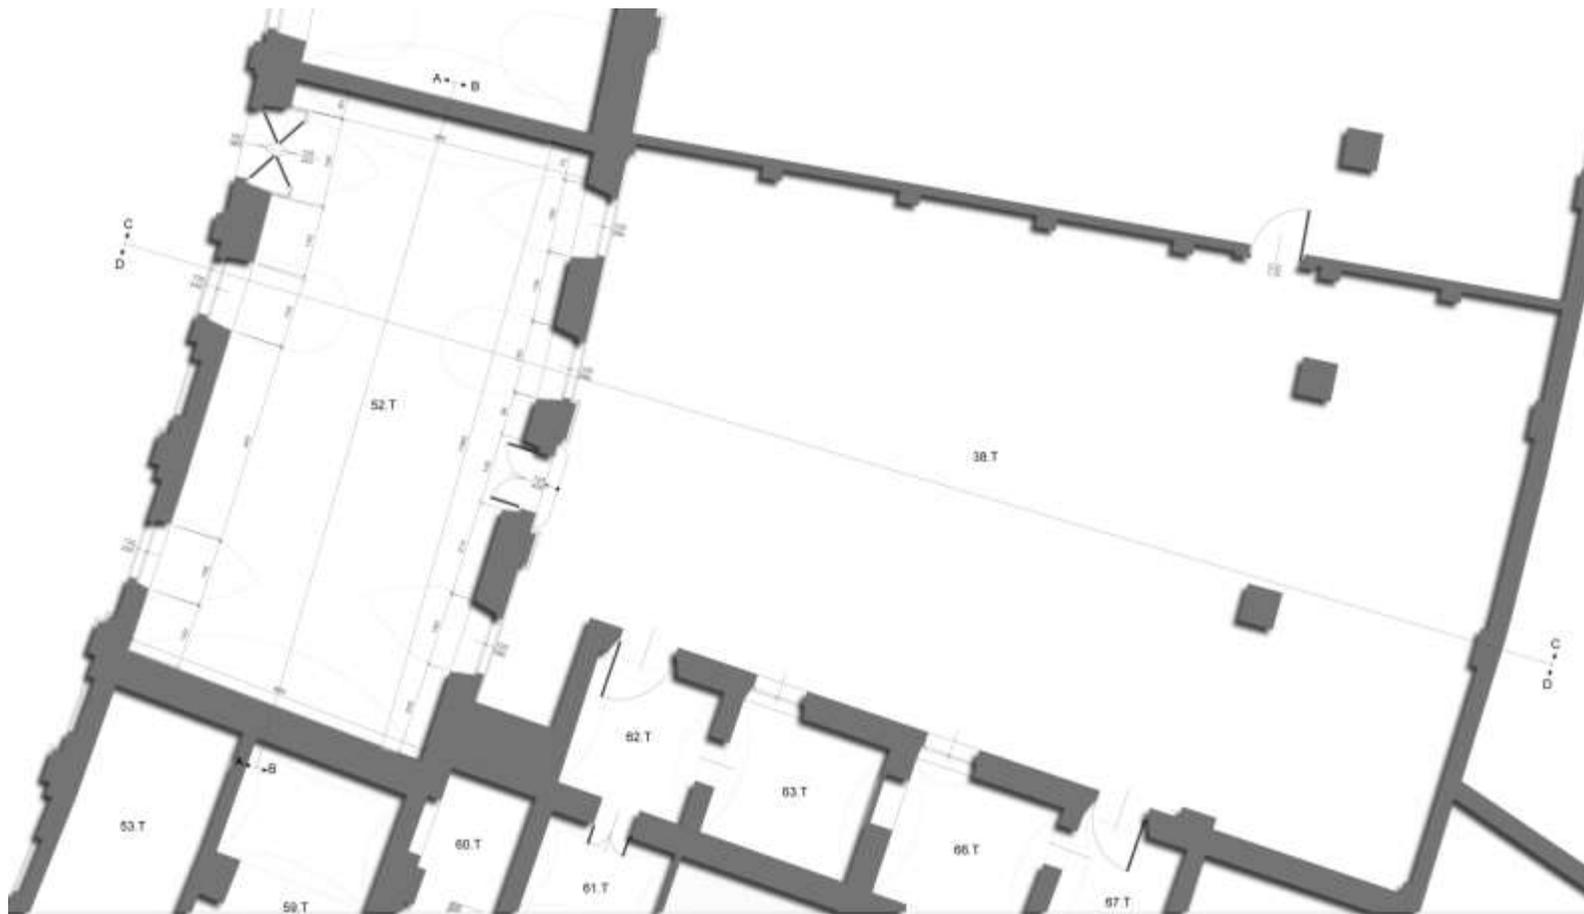
Pianta della sala e del cortile e fotografie dell'interno

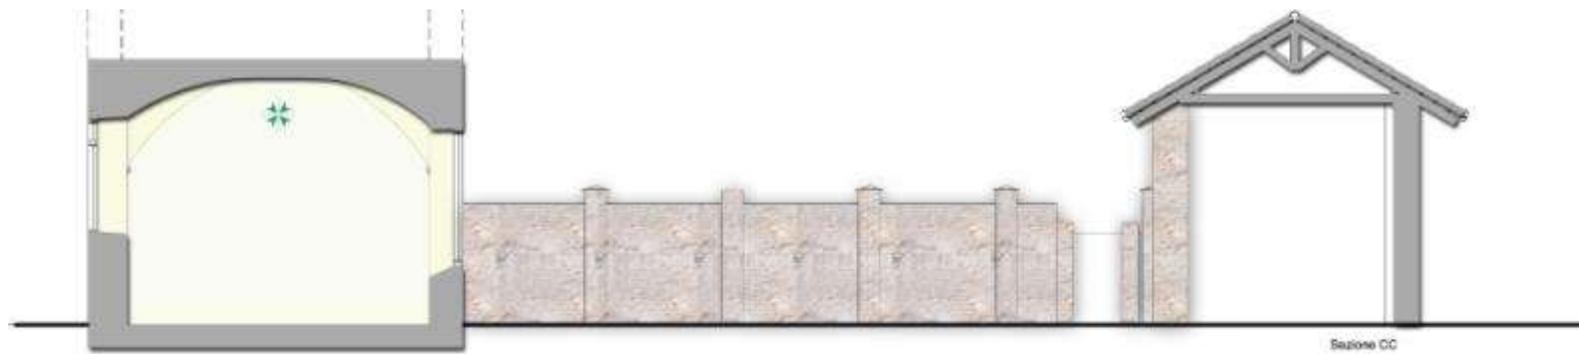
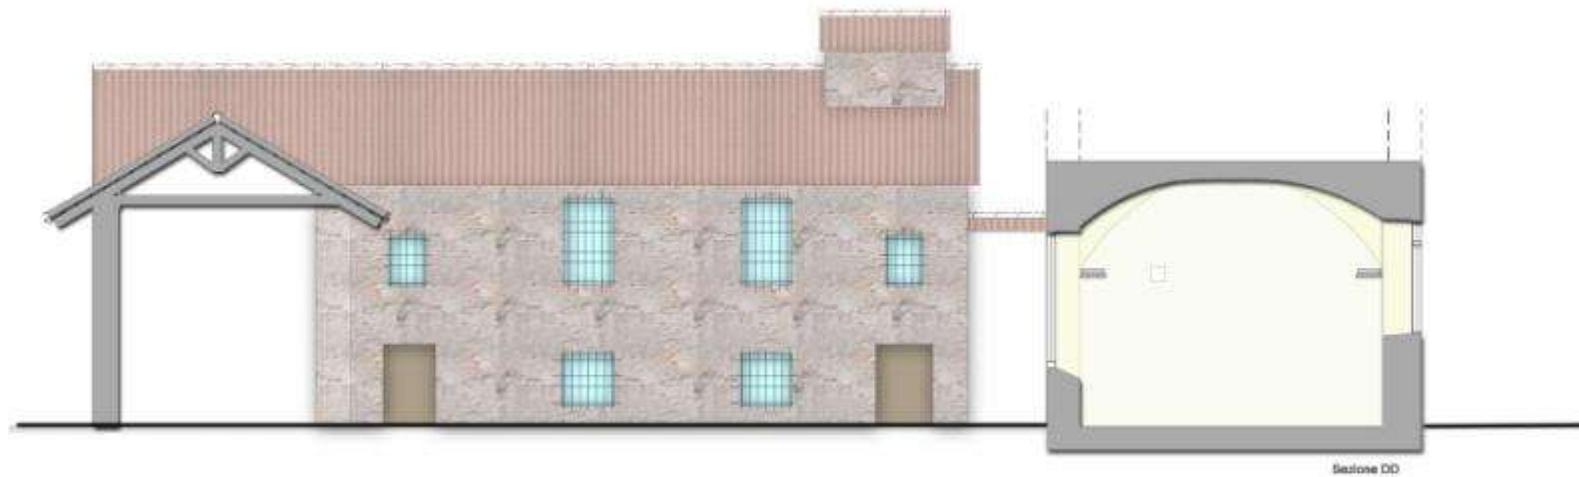
Sezioni dello stato di fatto

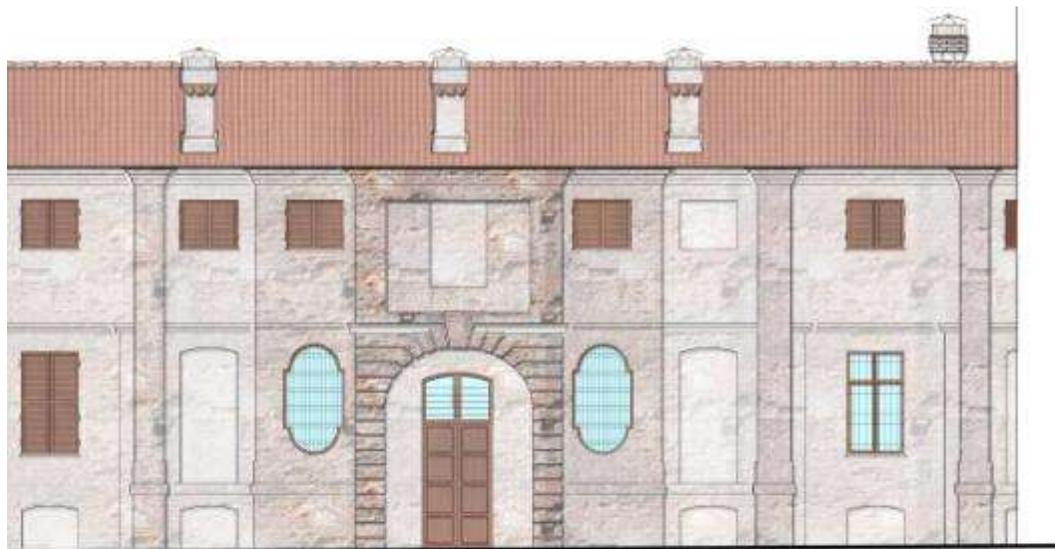
Prospetto facciata principale e dell'interno cortile, foto delle facciate

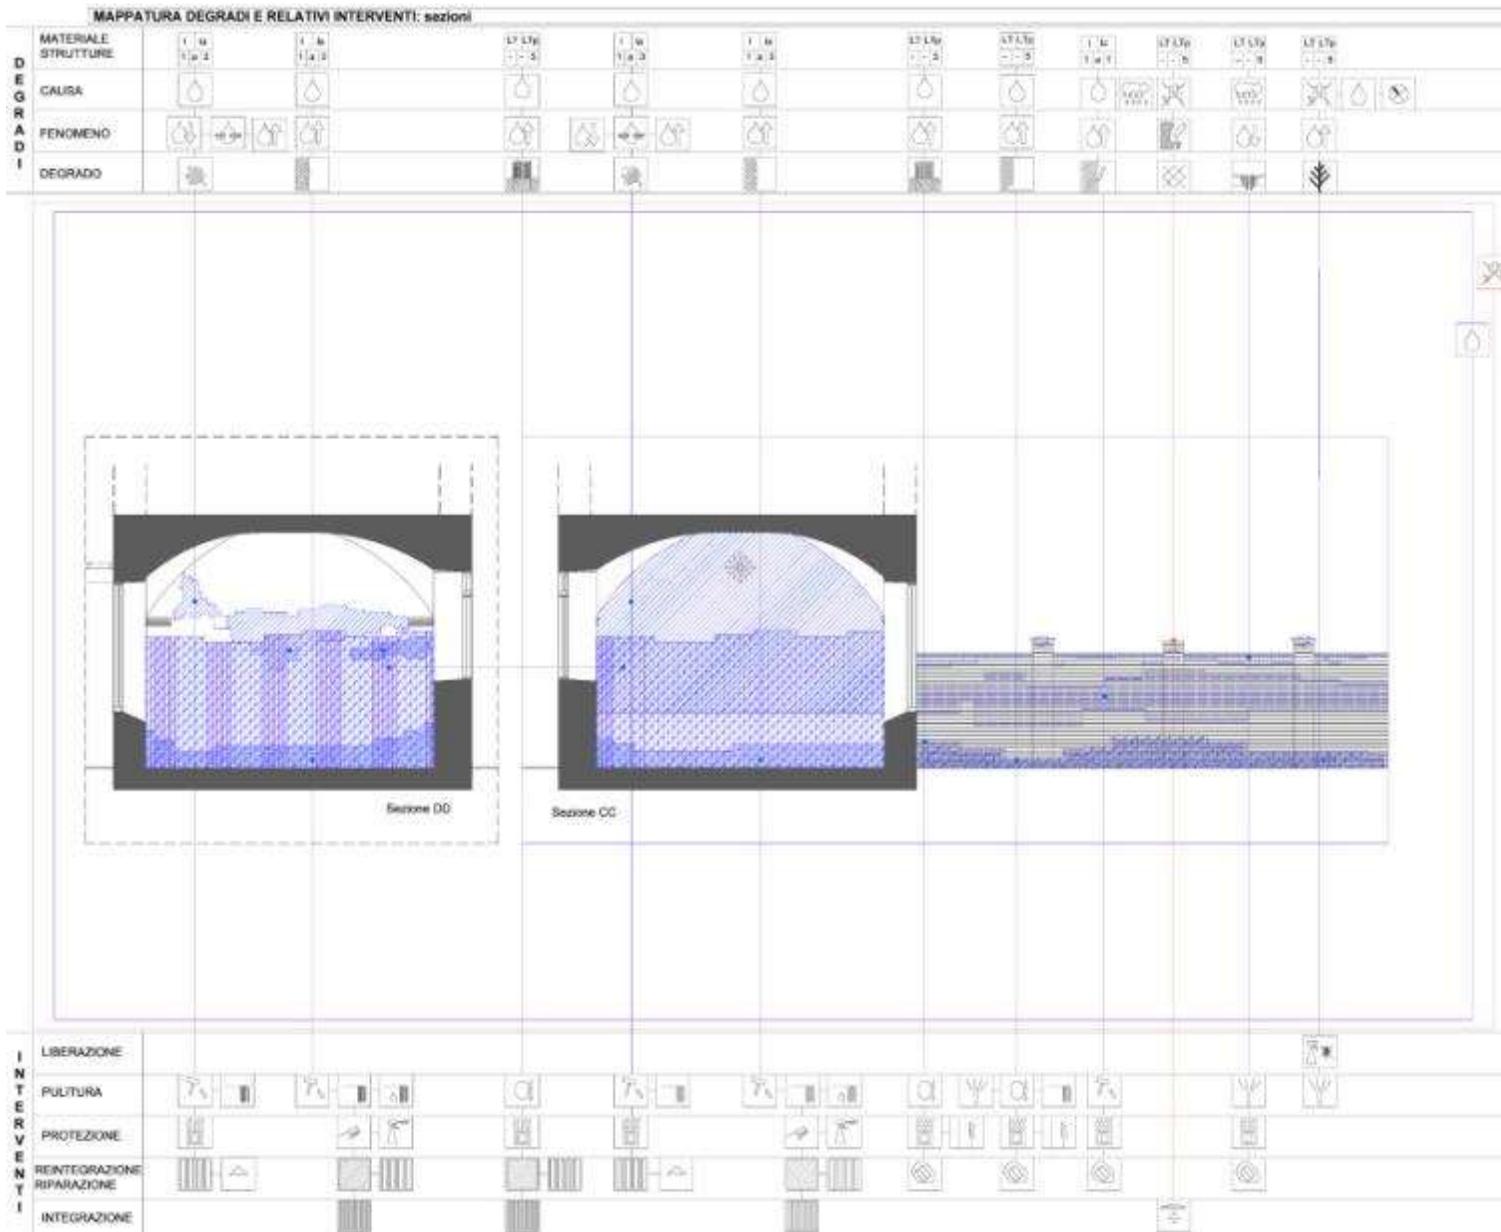
Mappatura degradi e relativi interventi – sezioni D-D, C-C

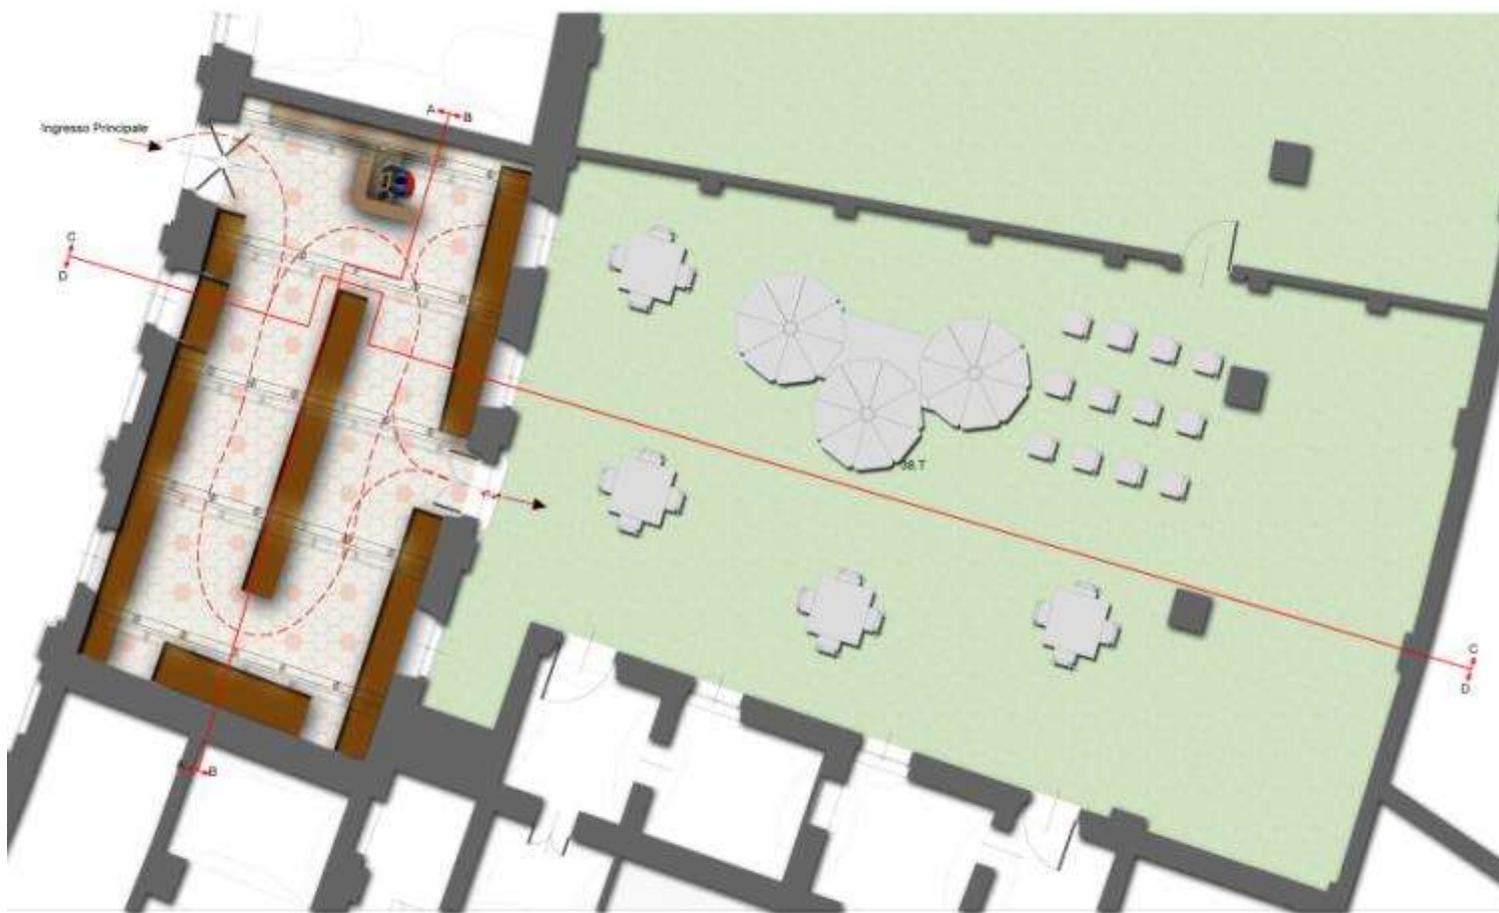
Pianta del progetto della sala espositiva e del cortile con percorso di visita

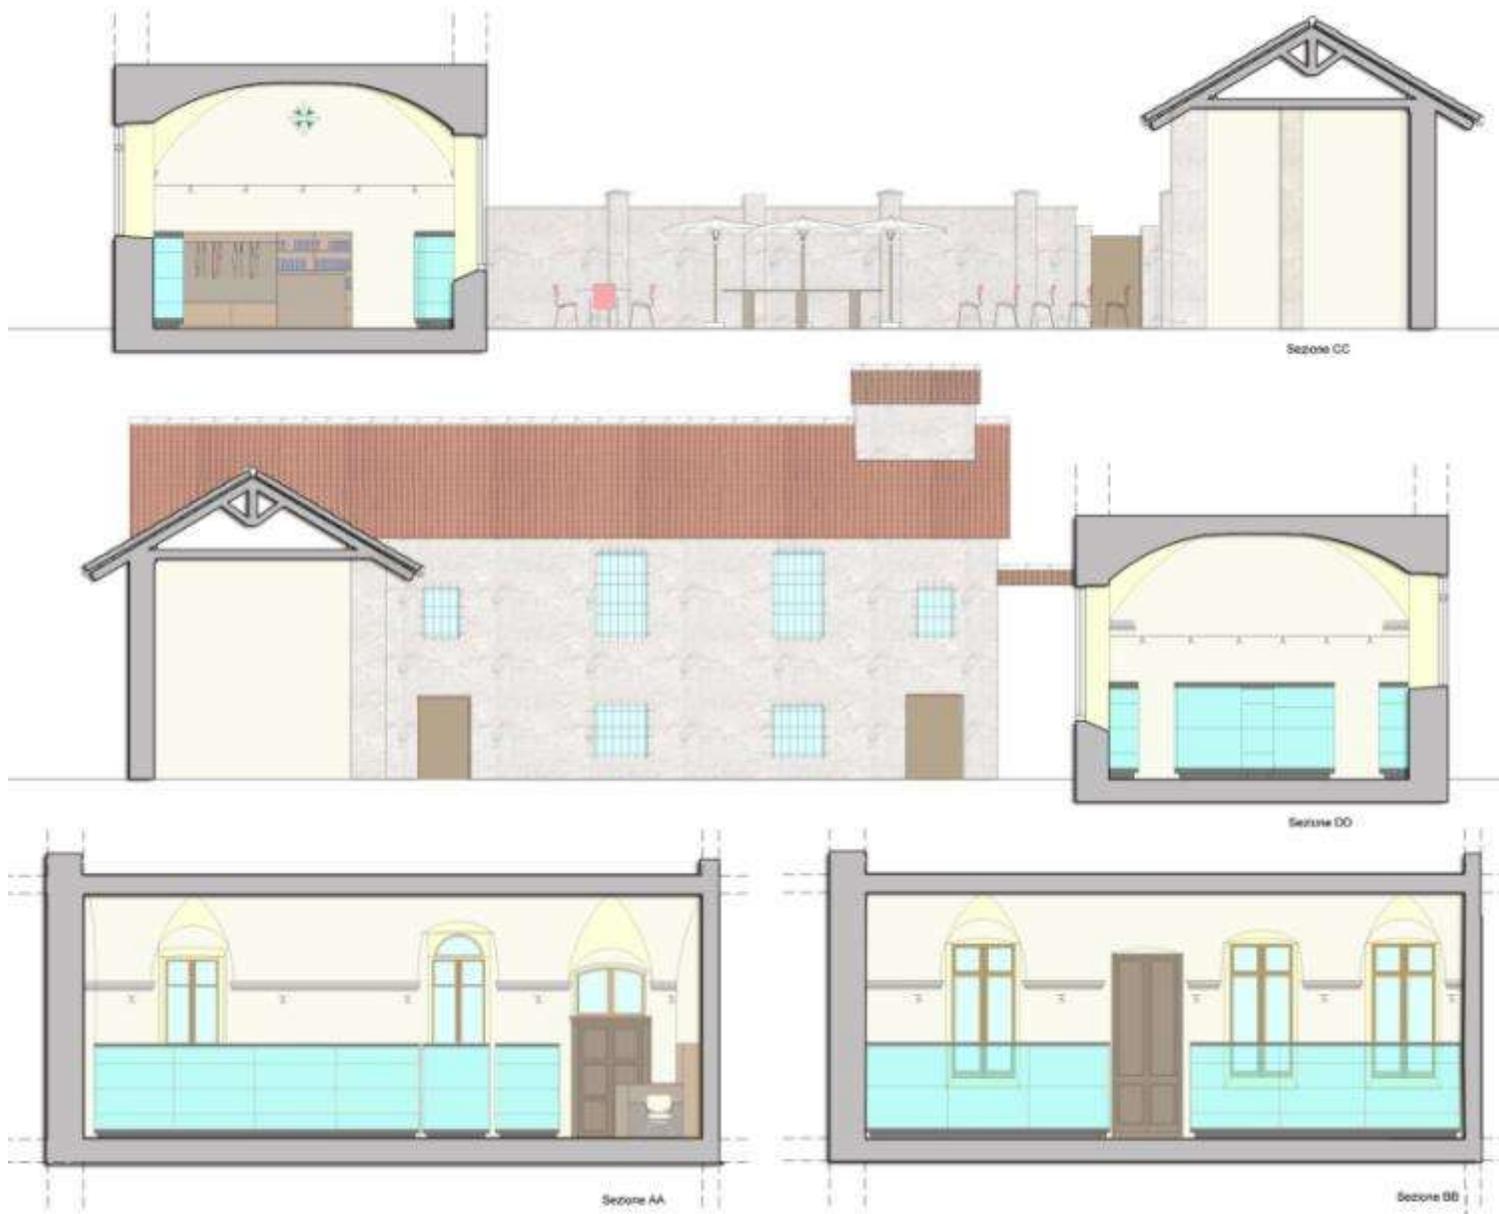
Sezione del progetto della sala espositiva e del cortile

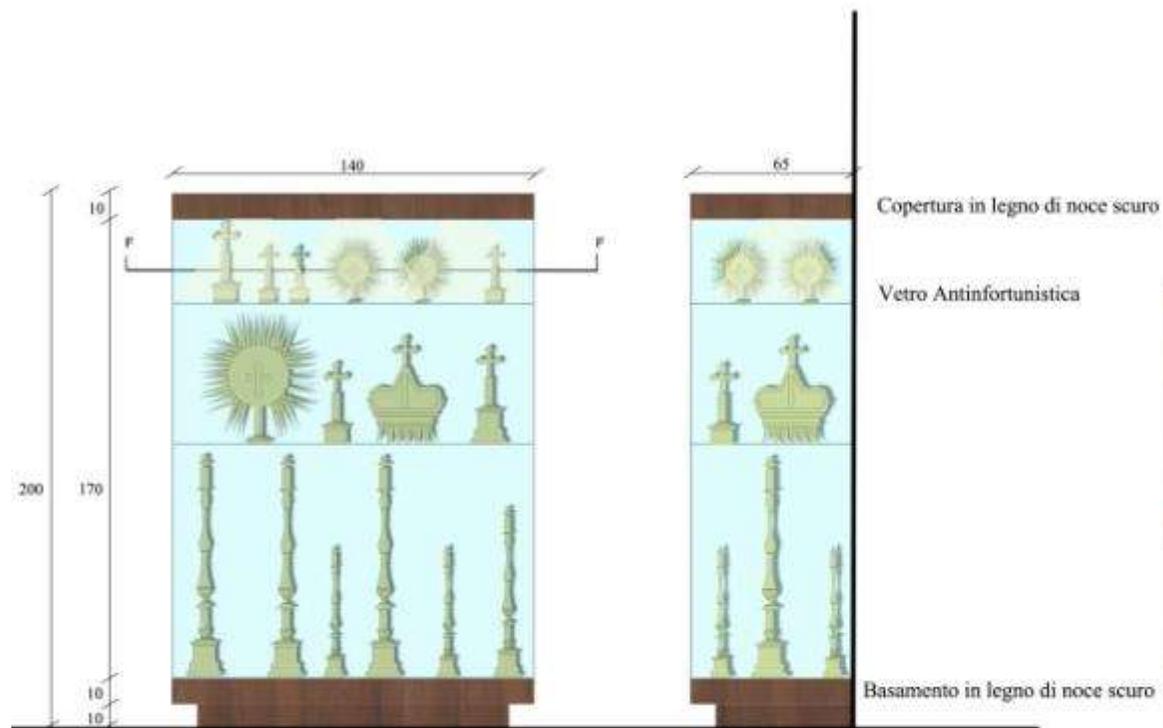
Illuminazione interna

Sezione PP

Pianta, prospetti e rendering delle teche espositive

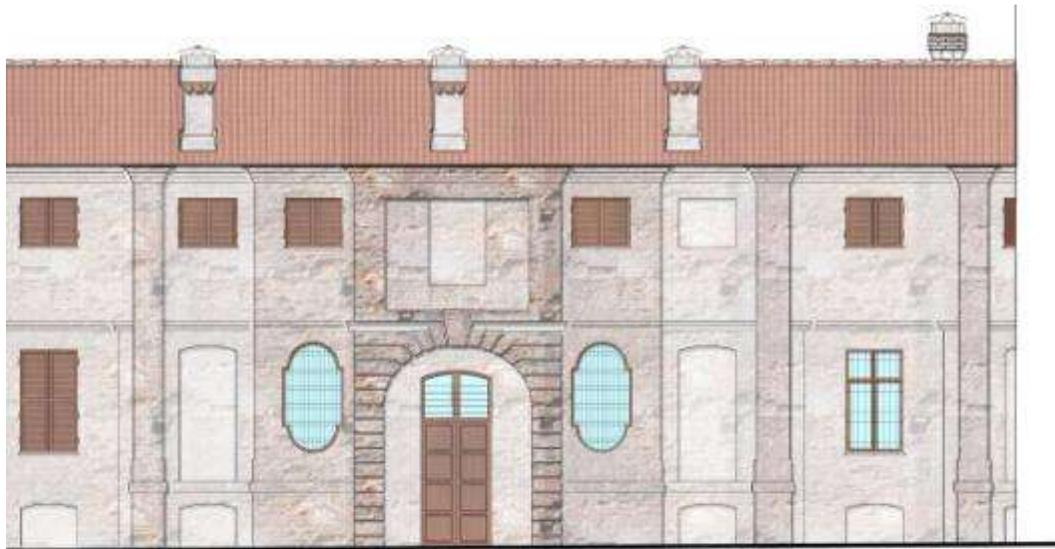
Prospetto della facciata principale e dell'interno cortile, fotografie delle facciate

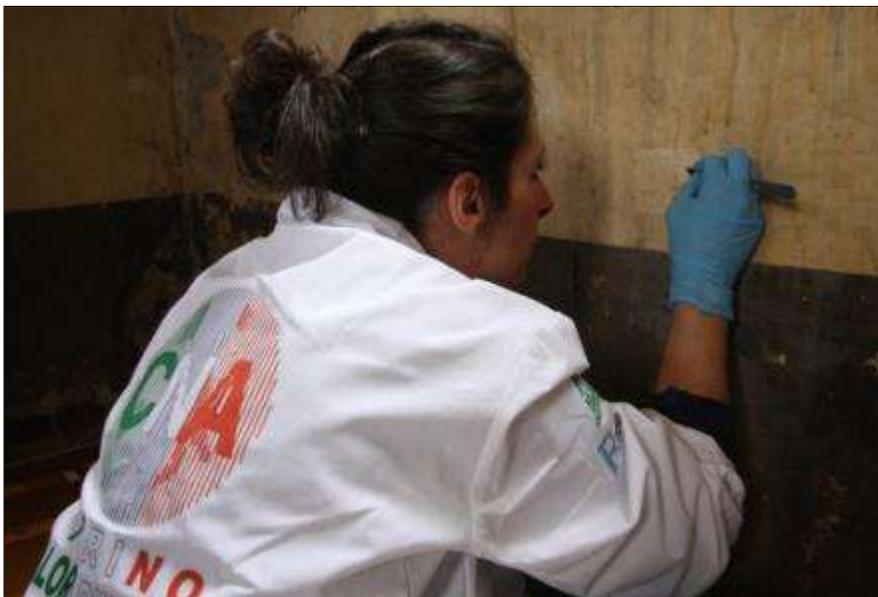
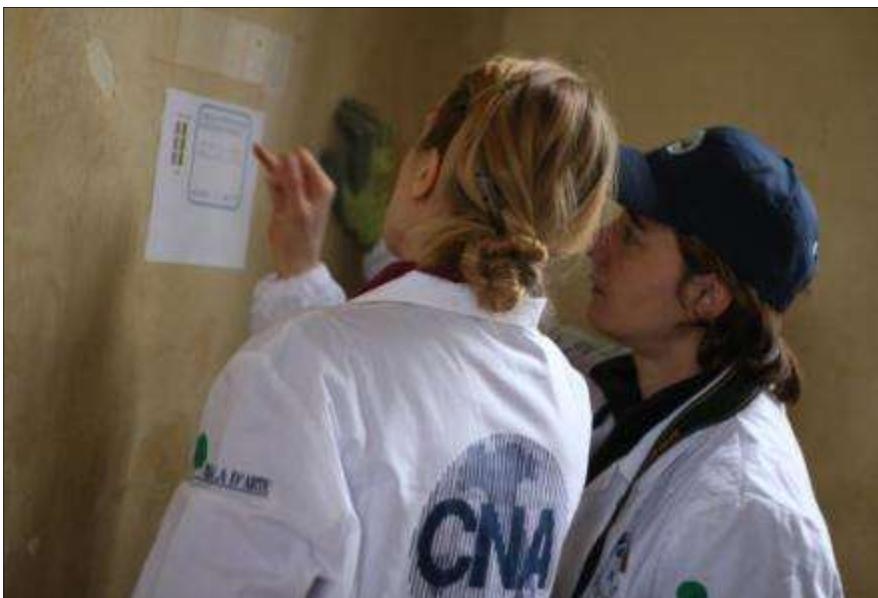
Stratigrafie: ricerca dei colori e delle decorazioni originali

Per poter definire la presenza di decorazioni o di altri tipi di colori utilizzati per la tinteggiatura è stato necessario rimuovere manualmente vari strati di colore con l'ausilio di apposite spatole.

Tale operazione tuttavia non ha rilevato alcuna traccia di decorazione o dipinti, facendo emergere solamente delle tinteggiature di colore grigio chiaro.

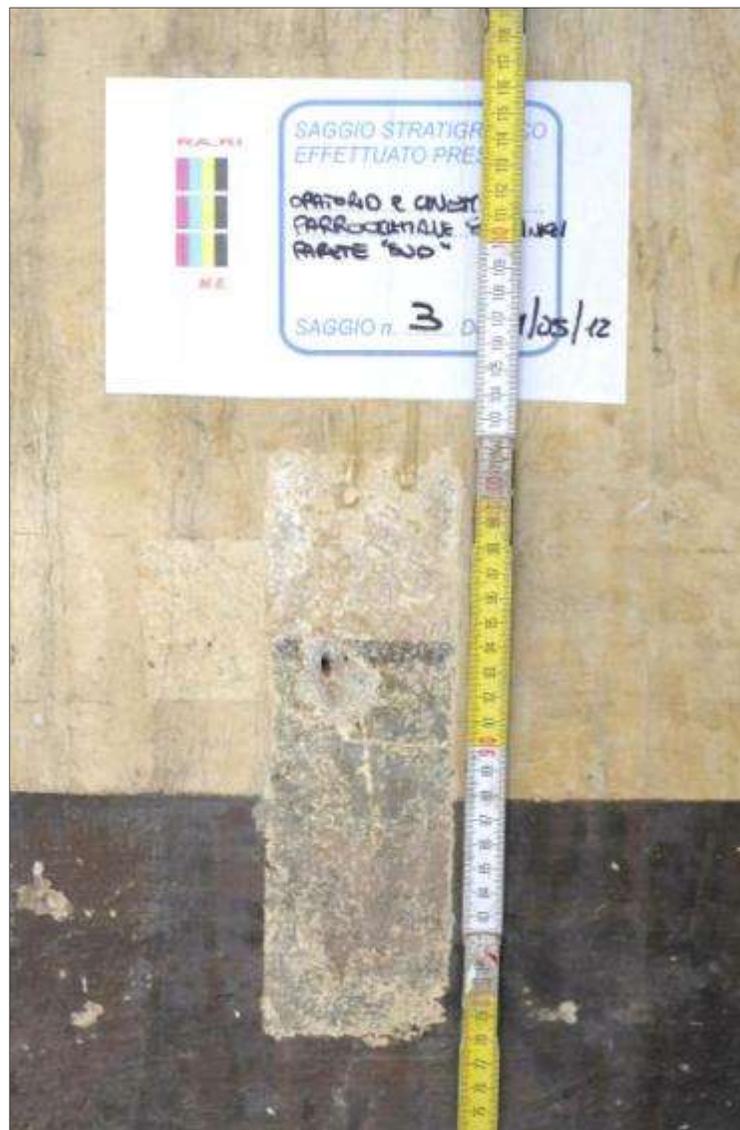
Risultati della stratigrafia

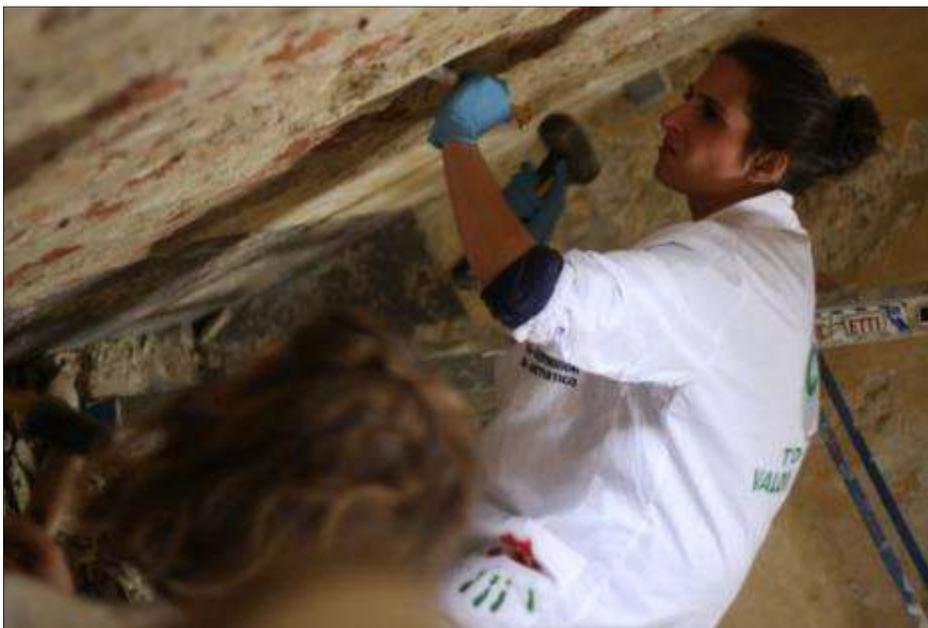
Rimozione dell'intonaco ammalorato

Per sanare le murature dall'umidità e stato rimosso l'intonaco cementizio che era stato utilizzato nelle precedenti manutenzioni e successivamente sostituito da malta ed intonaco preparati con metodi naturali consoni all'epoca.

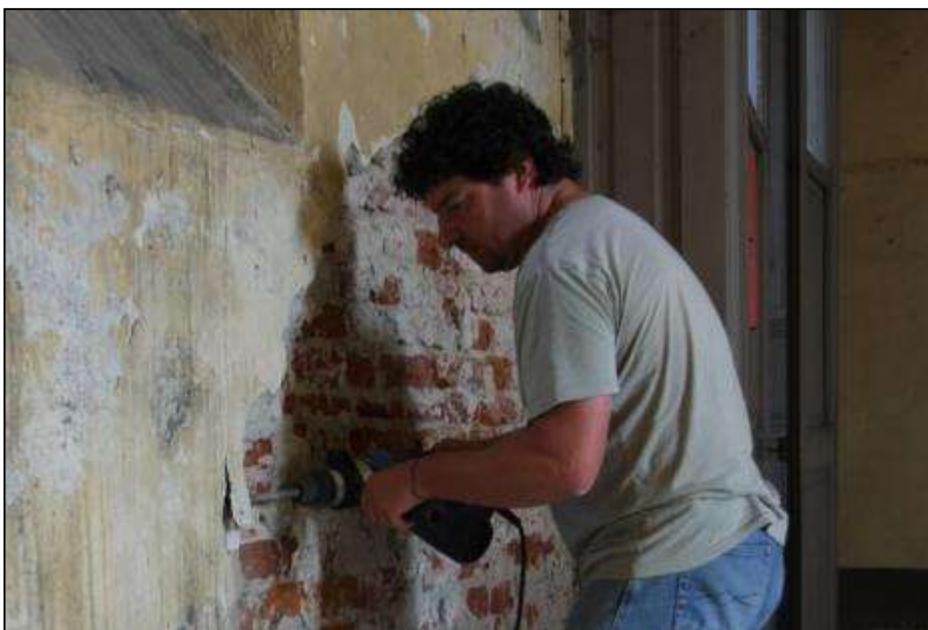
Preparazione della malta a cocchiopesto

Tale materiale risulta composto da frammenti di coppi minutamente frantumati, grassello di calce e sabbia di fiume. Gli antichi romani lo chiamavano Opus signinum.

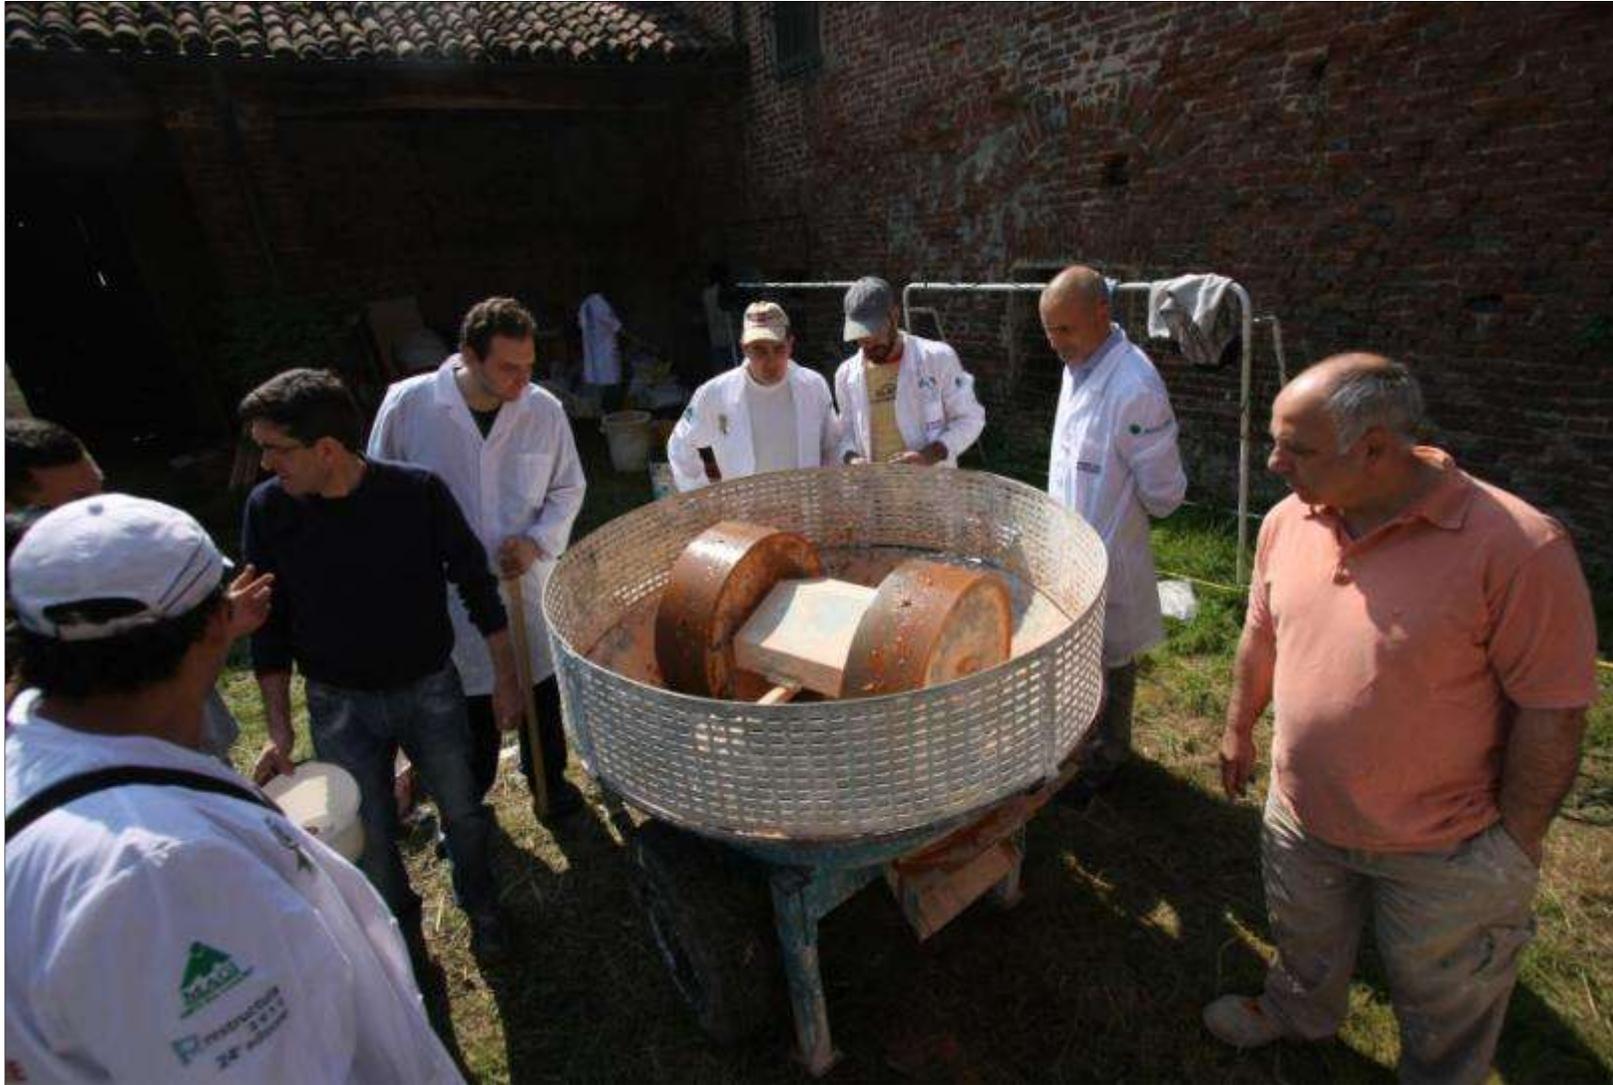
Preparazione dell'intonaco all'interno della molazza

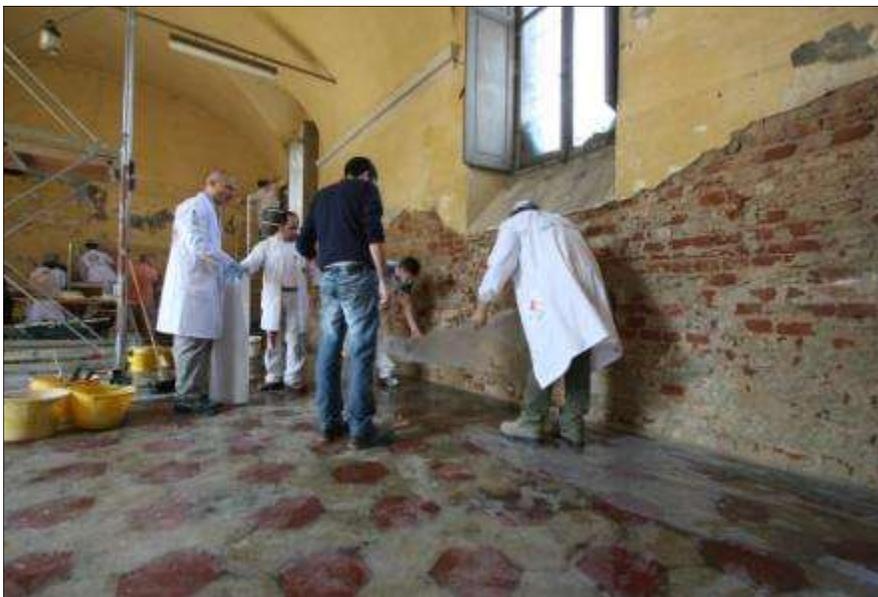
Rifacimento dell'intonaco

L'intonaco di cocciopesto, oltre ad una notevole durabilità e resistenza possiede altre caratteristiche che ne hanno favorito l'uso, come la bassa permeabilità all'acqua.

Il materiale, legato con calce aerea naturale e con sabbia di fiume, incontra sempre maggiore diffusione per le sue caratteristiche tecniche che lo rendono particolarmente adatto non solo al recupero del patrimonio edilizio storico, ma anche all'edilizia biocompatibile.

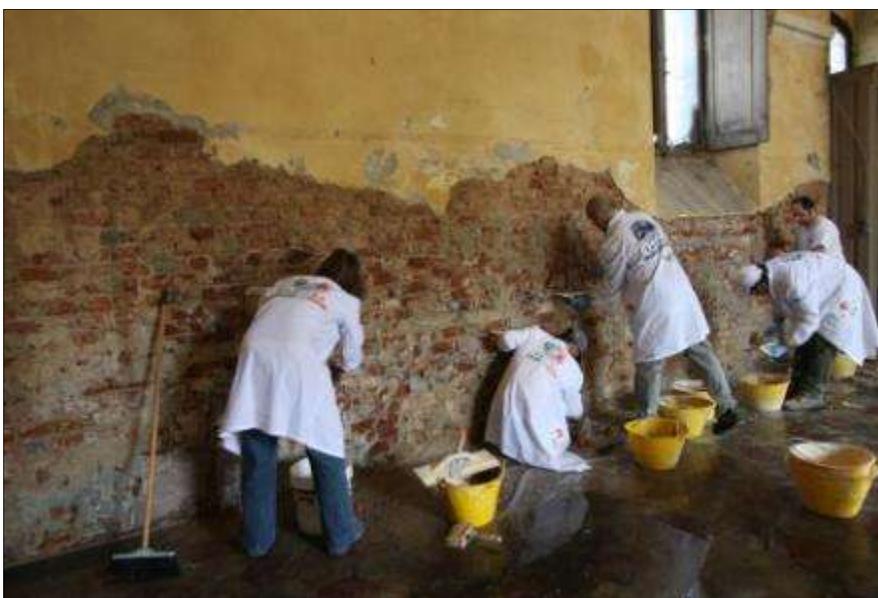
Procedimento di stuccatura della parte inferiore delle pareti

Stuccatura

La stuccatura è stata effettuata utilizzando una malta composta da grassello di calce e polvere di marmo.

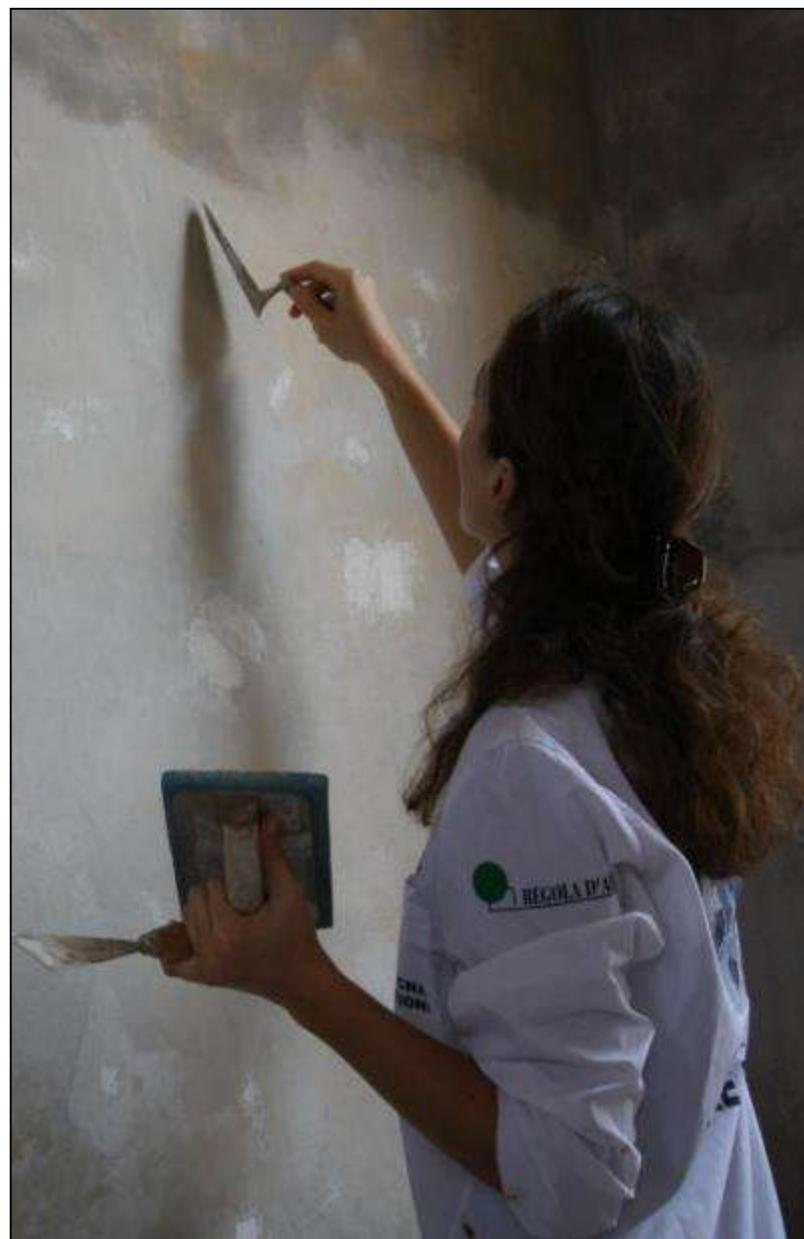
Tinteggiatura

La tinteggiatura è stata realizzata con grassello di calce colorato con terra naturale.

In conformità ai risultati ottenuti dalle stratigrafie, sul soffitto e sulle pareti è stato utilizzato un colore congruo all'originale: una miscela di calce, nero vite e ocra gialla, mentre per la zoccolatura è stato applicato un colore grigio più scuro rifinito con una filettatura di colore terra ombra bruciata.

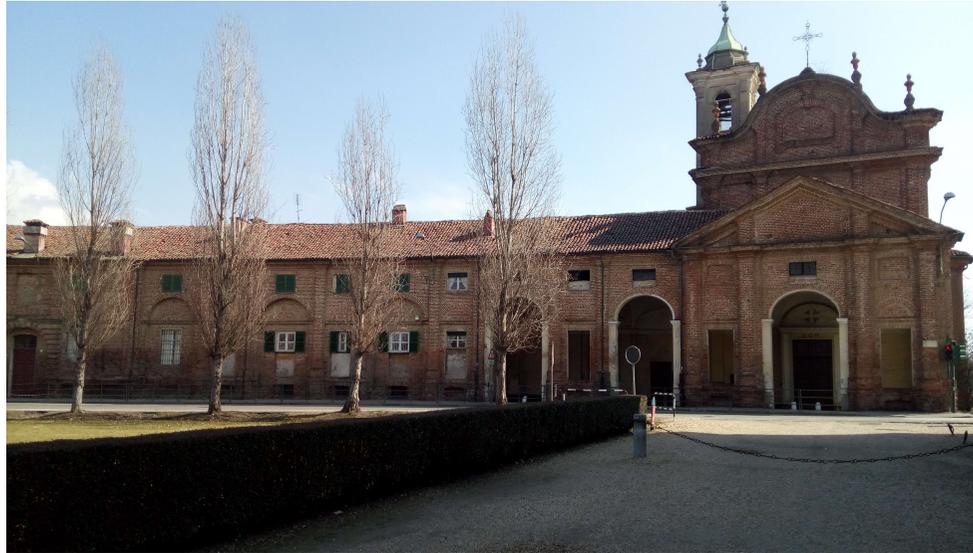
Una volta terminati i lavori, all'interno dei locali è stato rilevato tuttavia un problema dovuto ad un' eccessiva umidità da risalita che rischiava di compromettere il lavoro di recupero decorativo svolto.

Il dispositivo Biodry installato ha apportato netti cali dell'umidità di risalita capillare.

Altezza media di risalita dell'umidità capillare: All'installazione : +200 cm

Al 1° controllo : 120 cm

Al 2° controllo : 55 cm

Quantità media di umidità presente all'interno dei muri:

All'installazione : 17 %

Al 1° controllo : 9,5 %

Al 2° controllo : 5 %

Grazie alla collaborazione intrapresa con Biodry, è stato installato un dispositivo per consentirne la risoluzione.

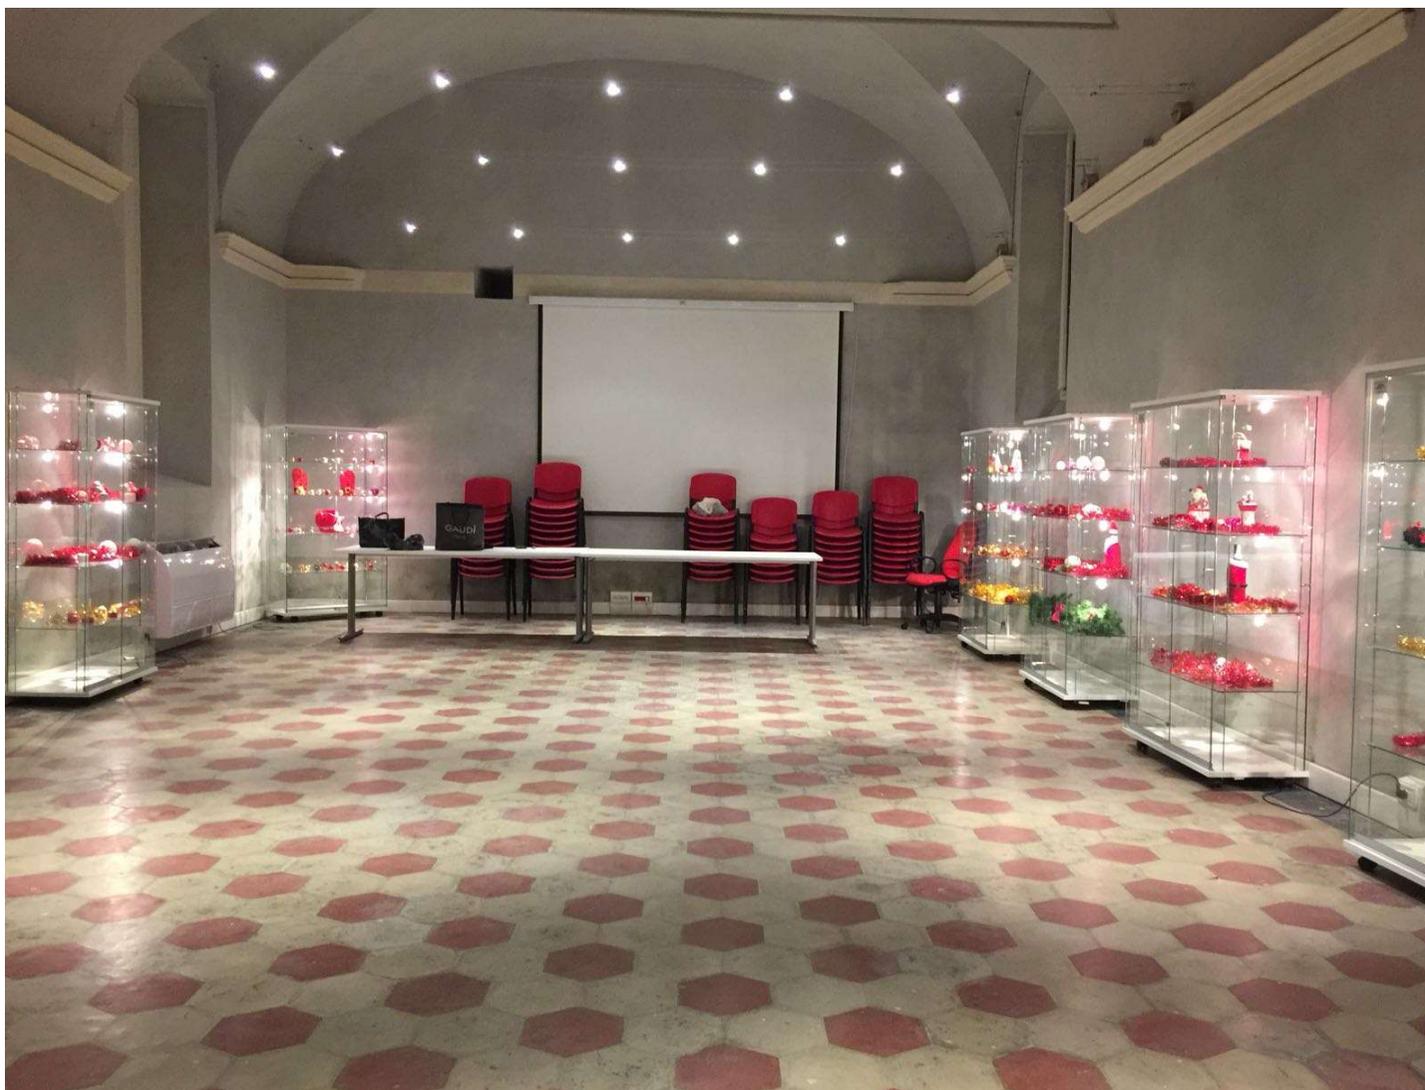
Fotografia attuale del locale restaurato
